岩屋ウィンドファーム発電所
11A号風車倒壊事故報告(別紙)

平成19年3月16日

(株)ユーラスエナジー岩屋

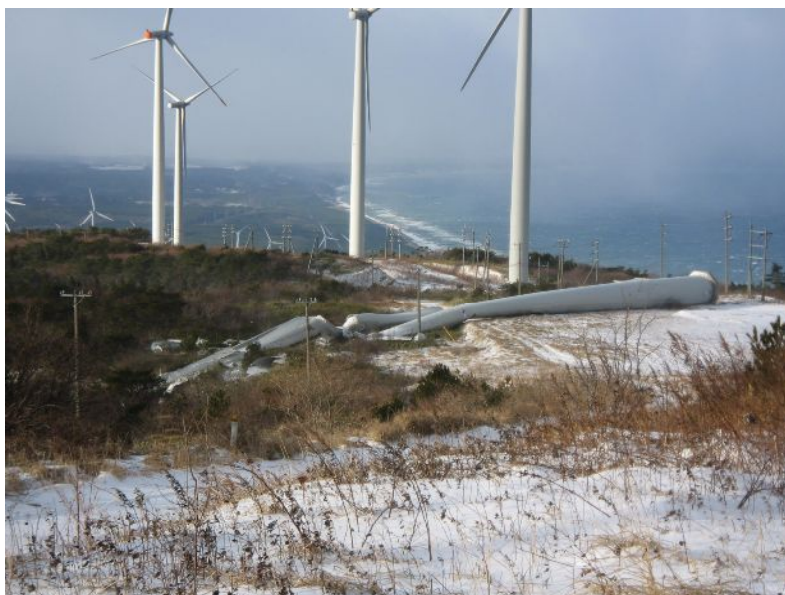
タワー倒壊状況

平成 19 年 1 月 8 日 21 時 51 分，11A 号風車が基礎破壊により倒壊した。

基礎の破壊形態は，風車からの引抜き力を受けたことによる基礎ペデスタル部のコンクリートのせん断破壊である。

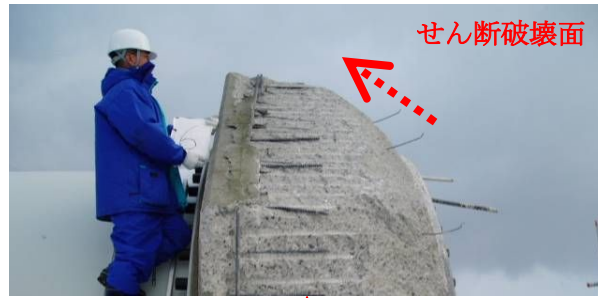
せん断破壊面の状況

- 外観上、基礎とタワーをつなぐ長さ 1,500mm のアンカーボルト (M36, 円周状 2 列に各 64 本) に破断等の異常は見られず、基礎コンクリートはアンカーボルト 下端のアンカープレート外周側下端面から外周へ向かっておよそ 45° の角度(コーン状)でせん断破壊面を形成し、外周主鉄筋に到達した後、外周主鉄筋の界面で剥離したように破壊している。このアンカープレート外側のせん断破壊面は凡そ平滑で擦れた様子はない。一方、アンカープレート内側の破壊面については、コーン状ではなく凸状である。
- 残存する基礎側コンクリート破壊面は、すり鉢上の形状を呈しており、内周主鉄筋 (D19, 円周状に 64 本) は全て引張により破断している。
- 外周主鉄筋 (D29, 152 本) は破断しておらず、倒壊方向以外では曲がりはなく直のまま残存している。鉄筋表面が露頭しているものが多い。
- 外周主鉄筋背面のかぶりコンクリートは多くが剥離しており、コンクリートかぶり (芯かぶり) は計測できた範囲で 40mm~130mm であり、設計値 100mm とは差異がある (帯鉄筋表面からのかぶりで凡そ 10mm~100mm)。かぶり側、引抜け側とも鉄筋との付着跡は半円形状で異型節形状を残している。
- 外周・内周とも主筋の本数・ピッチは設計とおりである。鉄筋加工仕様のとおりフックはない。
- 帯鉄筋については、外側のかぶりコンクリートと共に多くは引き上げられ位置がずれているものが多い。残存するものは凡そ設計どおりのピッチであった。鉄筋加工仕様のとおりフックはない。

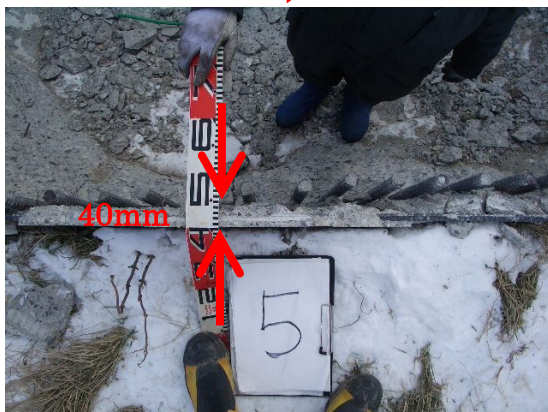
コンクリートかぶり状況

11A 号基礎ペデスタルを対象に配筋工、型枠工、アンカーボルト設置工、コンクリート工、出来形寸法の調査を工事記録（試験成績表、工程内検査シート、記録写真等）並びに基礎損壊箇所における目視・スケール調査により実施した。その結果、前述したとおりコンクリートの芯かぶりが、40mm～130mm（設計値 100mm）であることを除き、設計図書との相違は認められなかった。

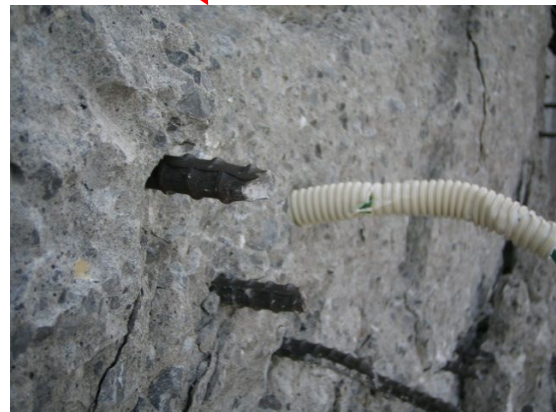
内周主鉄筋 (D19) の破断状況

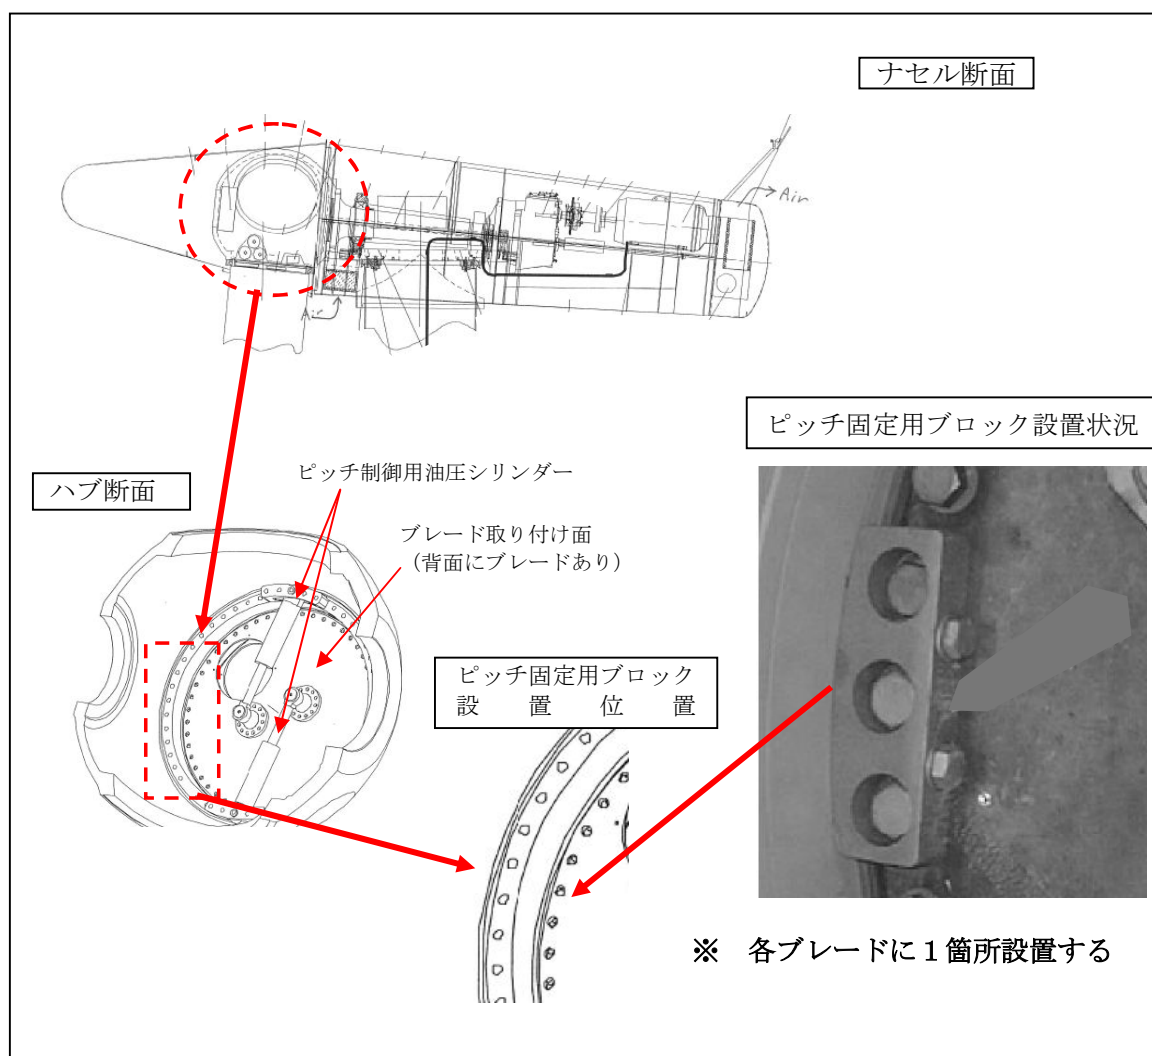
図3-3 ブレードピッチ固定用ブロックの設置状況

ブレードのピッチを固定していたはずのピッチ固定用ブロック 3 個(1 個／ブレード)のうち 2 個と取付けボルト 2 本が風車基部に落下しており、少なくともこれらは風車の倒壊前に脱落、落下したものと推測される。ブロックは重量約 7 k g の鉄製で、全体

前述のとおり、落下物として確認できたピッチ固定用ブロックは2個のみであるが、ハブ内を確認したところ残る1個も設置した箇所ではなく、脱落していることを確認した。

当該風車の最終作業員からヒアリングしたところによると、本来はブレード1枚に対して1個のブロックを、ボルト2本で固定（合計6本のボルト/風車）すべきところを、1月4日の作業ではナセル上にはボルトが5本しかなかったため、1枚のブレードはボルト1本のみでブロックを固定していたことが判明した。

また、メーカーマニュアルによれば、ワッシャー並びにトルクレンチを用いて600Nmで締付けるべきところ、ワッシャーを付けず小型レンチで締付けていたことが判った。

また、風車の定期巡視項目へ、ピッチ固定に必要な物品(ブロック・ボルト・ワッシャー)の確認を追加し、1回/月の巡視時に各風車ナセルに備え付けの数量・破損の有無等、使用の可否を確認する。不備を確認した場合は速やかに倉庫に保管する予備品から補充するとともに、巡視記録に記録し所長まで報告する。(1月29日実施済み)

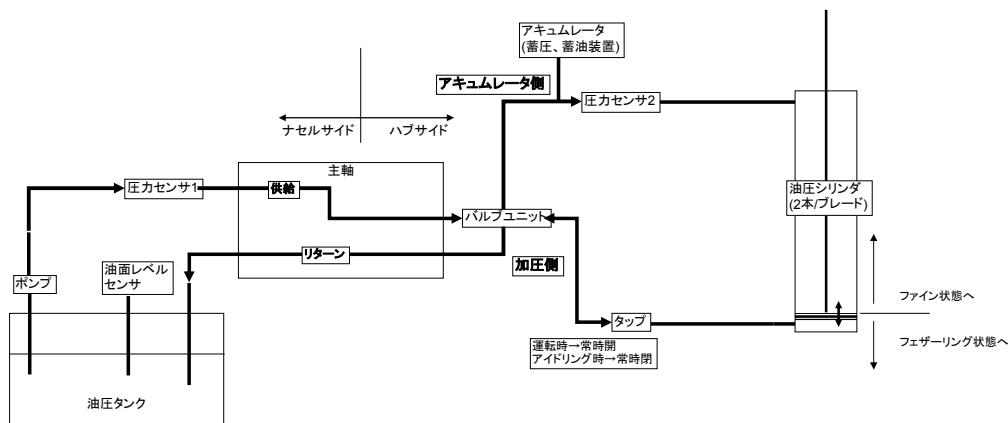
図3-4 ピッチ角度制御用圧油装置

1 月 7 日 23 時頃の油圧のピークは、図 3-4 の圧力センサー 1 のものである。各ブレードのピッチ角度指令がフェザリングであったことより、圧力センサー 2 が下限圧力を下回ったため、アキュムレータへ蓄圧するためにポンプが起動したものである。

その後、23 時 50 分 32 秒の「オイルレベル下限」アラームは、ハブ内のいずれかのブレードを制御するアキュムレータ側の漏油により、ポンプ起動によっても蓄圧できず、タンク油面レベルが低下し、発報したものと思われる。(ブレードの特定は不可)

ハブ内には打痕と見られる表面塗装の剥離や傷等が確認され、脱落したピッチブロックやその他のハブ内取付品がはずれ、ロータ回転により内部に激しく当たったことがうかがえる。さらに、全てのブレードでピッチを駆動する圧油装置の接続部に緩みがあり、操作油が漏洩していることを確認した。

ピッチブロックが脱落し、圧油装置接続部の緩みにより油が漏洩すると、油圧が低下しブレードをフェザリング位置で適正に保持することは不可能となる。但し、ピッチ固定用ブロックが脱落した場合においても油圧（残圧）が確保されている限りにおいては、ブレードピッチは固定状態を保持できることから、ピッチ固定用ブロックの脱落時刻とピッチ角変化時刻は必ずしも一致しない。

このため、ブレード操作用ピッチシリンダーのアキュムレータ側給油口を並列化し、一方にボールバルブ、もう一方にチャッキバルブを設け、当該部への外部からの衝撃を防止する鋼製ガードを設置する等の対策を実施する。アイドル状態に設定するときはボールバルブを閉塞することで、万一、アキュムレータ～シリンダー間の油圧ホース等、シリンダー外部の油圧系統を損傷してもシリンダー内の油圧は保持され、ブレードがファイン状態になることを防止する。

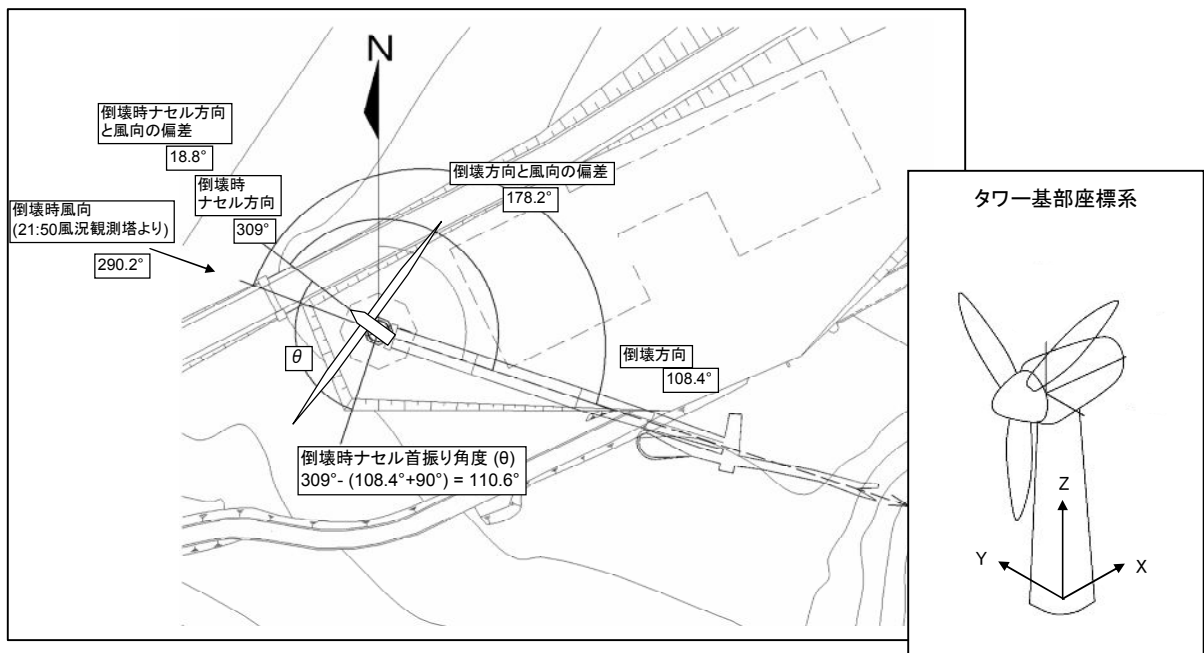
図3—5 風車タワー倒壊, ナセルおよび風の方向

倒壊、ナセルおよび風の方向を図3-5に示す。風車の倒壊方向は108.4°であり、倒壊時の風向は290.2°（西北西）であることから、風車はほぼ風下側へ倒壊したと言える。この時のナセル方向は309°であることから、風向との偏差は約19°である。また、ナセルはほぼ左側面で横向きに着地していることから、ナセルは倒壊時にタワー基部座標系Z軸正方向を見て、時計方向に約110°回転したと思われる。

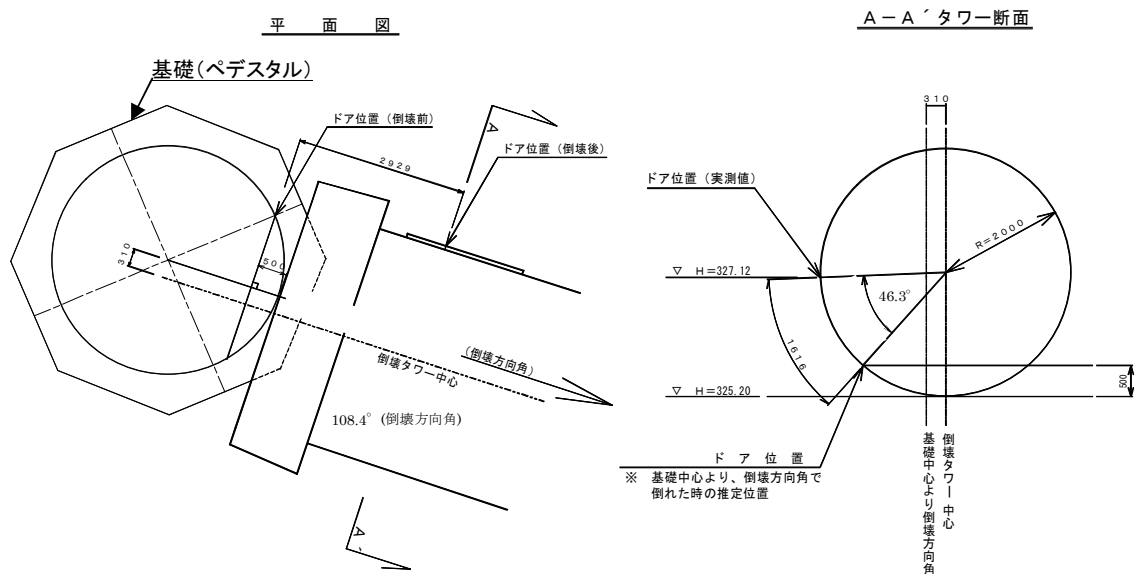
図3—6 タワーの偏心量と回転量方向

タワーの偏心量と回転方向を図3—6に示す。基礎中心から倒壊方向角への直線即ちタワーがまっすぐ倒れた場合に想定されるタワー軸方向中心と実際の倒壊したタワー中心の距離の偏心量は310mmであること、タワーは倒壊時にタワー基部座標系に対しZ軸正方向を見て、時計方向に46.3°回転していることが判った。

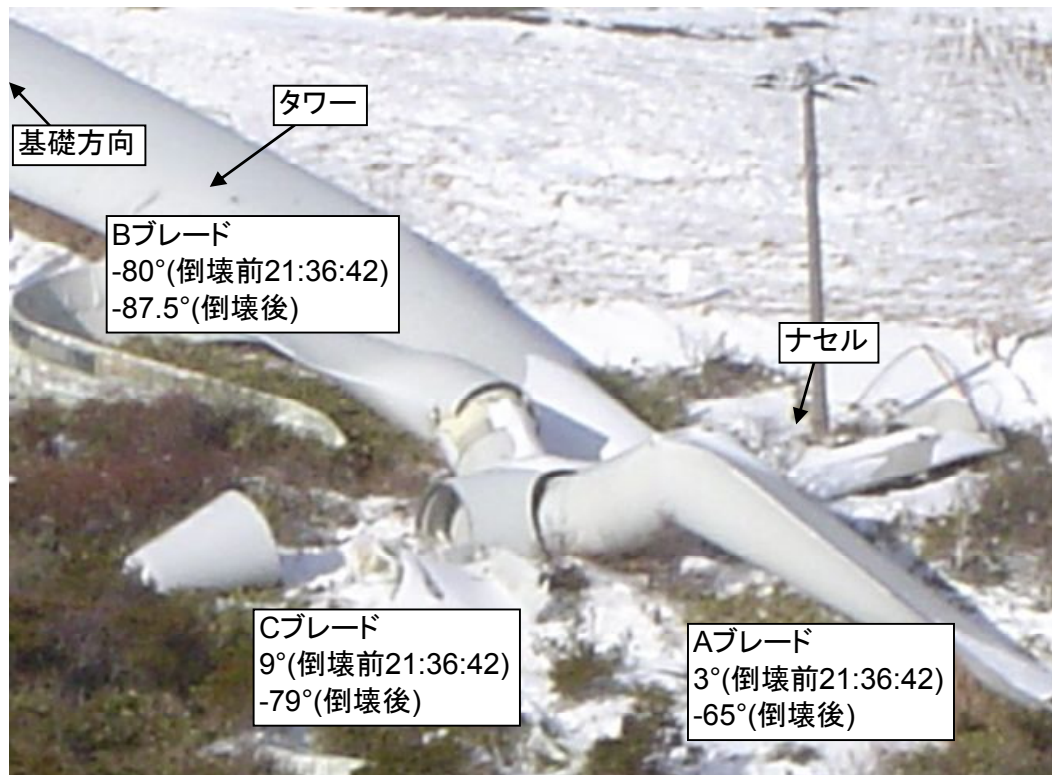
図3—7 ブレードの損壊状況(ピッチ角度)

ブレードの損壊状況を図3-7に示す。倒壊後のブレードピッチ角を測定したところ、いずれのブレードにおいても倒壊前に記録されたピッチ角とは差異があり、倒壊によりピッチに動きがあったものと推察される。

倒壊の衝撃によると思われる損傷は激しいものの、ほぼ原形をとどめ、外皮や桁などの破片が周囲に飛散した形跡も殆んどない。

ブレードのほぼ中間部となる付根から 15.5m 付近で折損し、先端部と外皮は飛散していないが、中間より先端側のおよそ 9m にわたって桁が残存せず飛散している。

倒壊時に地面に突き刺さったと思われる様相を呈しており、原形をとどめていない。

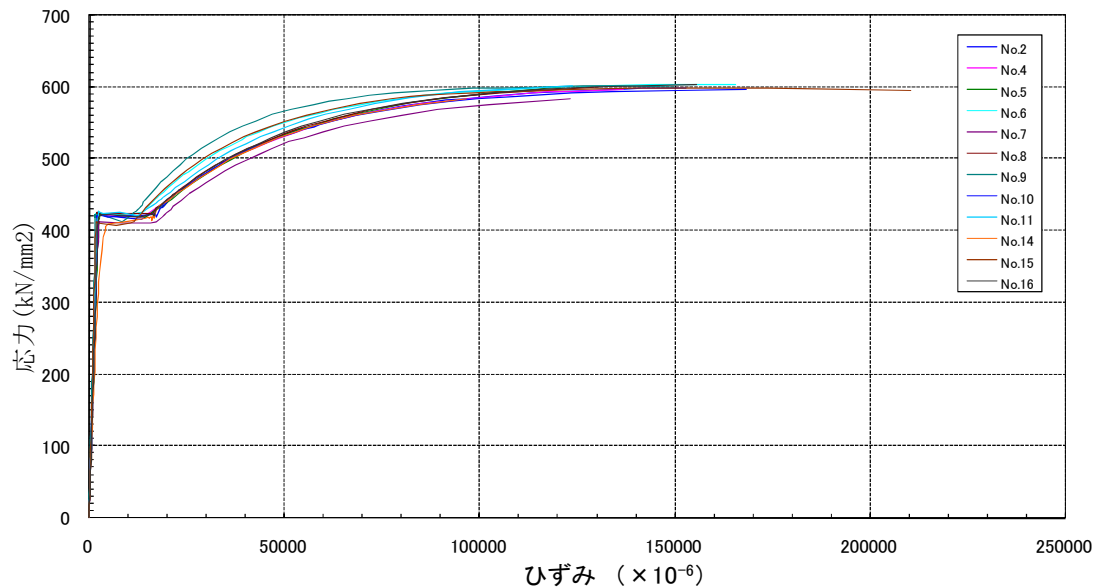
図5-3 外周主鉄筋 D29 の応力～ひずみ関係

外周主鉄筋 D29 および内周主鉄筋 D19 の何れも JIS 規格値を上回っており，適正な鉄筋が使用されている。外周主鉄筋 D29 の応力～ひずみは，試験片の曲がりなどによる影響と考えられるバラツキが認められるものの，破断部と定着端部で差異はなく，概ね同様な傾向を示している。破断部の鉄筋に降伏した形跡は認められない。

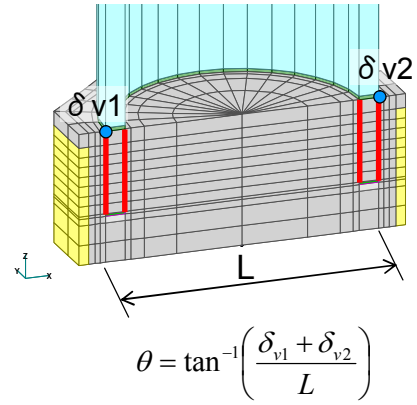
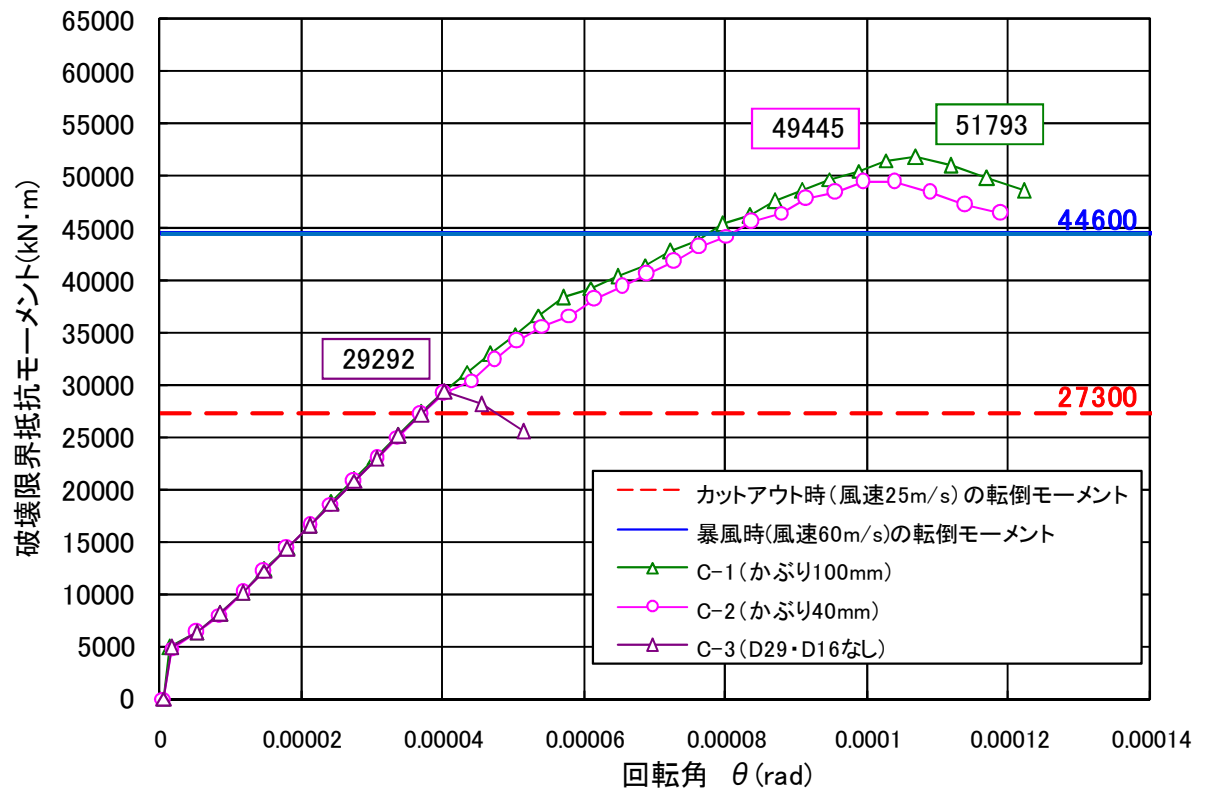
図5-9 破壊限界抵抗モーメント図

- ・破壊限界抵抗モーメント～回転角の関係からその破壊限界抵抗モーメントを求めると、C-1（基本モデル）で 51,800kNm 程度、C-2（鉄筋かぶりの薄いモデル）で 49,400kNm 程度、C-3（外周主鉄筋 D29 がかぶり不良により機能しないと仮定したモデル）で 29,300kNm 程度となっている。この破壊限界抵抗モーメントは各解析ケースの基礎の耐力に相当する。
- ・解析から得られる基礎の耐力は $C-1 \div C-2 > C-3$ の順で、機構的にみても自然な結果を与えている。
- ・C-2 の基礎耐力は C-1 の 95%程度と、C-1 と C-2 で殆ど差がないのに対し、C-3 の基礎の耐力は、C-1 の 56%程度と小さな値となっている。
