ユーラス肝付ウインドファーム 風車破損事故報告(中間報告)概要

1-3. 事故概要

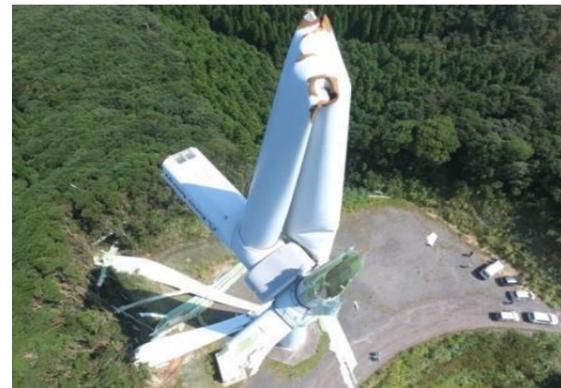
図1-2 4号機破損状況

- 推定時刻: 2016年9月20日(火)0:00以降
(現時点で事故発生時刻の特定は出来ていない)
- 状況: 4号機/タワー座屈、8号機/タワー座屈、
10号機/ブレード3本折損、13号機/ブレード1本折損

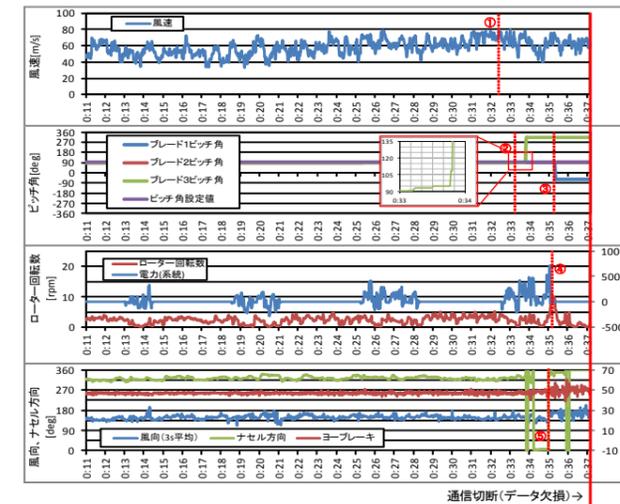
図2-3 4号機運転データ

- グラフ表示期間の風速データより、風速の平均値は59.3m/s、風速の最大値は80.0m/s(0:32:27)であった。(①)
- ブレードピッチ角データは3枚ともフェザリング位置(90deg)であったが、0:33:14に3番翼が309.2degに(②)、0:35:19に1番翼が-56.1deg(③)に動作している(ピッチ指令値は90degを保持)。
- ロータ回転数データは5rpm以下の状態であったが、0:35:12に最大11.01rpmまで上昇した。
- 風向データは140~160deg程度で安定していた。
- ナセル方向データは300~340deg程度を保っており、ストームモードでダウンウインドの状態が保たれていた。
- 0:35頃から風向データには乱れがあり、160~200deg程度で通信が切断されている。(⑤)
- 通信切断直前にナセル方向データは約360deg一定値となっている。

4号機	
時刻	状況
9/19 18:34:47	カットアウト動作
9/19 19:07:31	ストームモードへ移行
9/19 23:44:20	コンバータエラー発生(9/20:0:35まで継続)
9/19 23:58:19	手動停止
9/20 0:33:14	3番翼のピッチがフェザリングからファインと逆方向(90deg)⇒309.2degに動きはじめ、3番翼にピッチエラーが発生。
9/20 0:33:49	ヨーミスアライメント発生
9/20 0:34:48	ヨーモータのサーマルリレー動作
9/20 0:35:06	オーバースピードリレー動作(同時刻にセーフティチェーン動作)⇒約10rpm程度と検出レベル(26rpm)以下の状況
9/20 0:35:19	1番翼のピッチがフェザリングからファイン方向(90deg)⇒-56.1degに動きはじめ、1番翼にピッチエラーが発生。
9/20 0:37:06	油圧ポンプ動作時間超過
9/20 0:37:21	通信切断

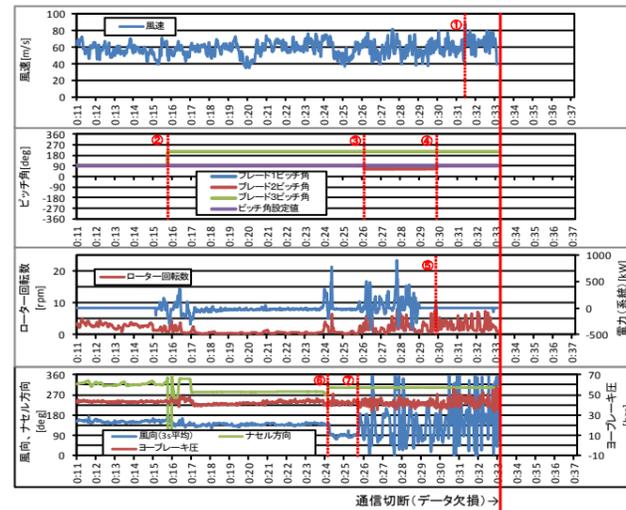
図2-6 8号機運転データ

- 事故発生前の運転データ(1秒データ:9月20日午前0時11分~0時37分)とアラームログより、以下のことが確認された。
- ・グラフ表示期間の風速データより、風速の平均値は58.6m/s、風速の最大値は88.4m/s(0:31:28)であった。(①)
 - ・ブレードピッチ角データは3枚ともフェザリング位置(90deg)であったが、0:15:48に3番翼が214.1degに(②)、0:26:07に2番翼が67.5deg(③)に動作している。その後、2番翼は0:30:05に90degに復旧した(④)
 - ・ローター回転数データは、0:29:53に最大9.17rpmまで上昇した。
 - ・風向データは0:16~0:24頃までは120~150deg程度で安定していた。その後0:24:15から80~100deg程度に変化し(⑦)、0:25:46から風向が0~360degを繰り返す不安定な状態となっている(⑧)。
 - ・ナセル方向は0:25:46から風向データが大きく乱れる(⑧)まではダウンウインドの状態を維持していた。風向データが乱れた後はナセル方向は一定値となっている。

8号機	
時刻	状況
9/19 20:48:00	カットアウト動作
9/19 19:10:00	ストームモードへ移行
9/20 0:08:10	コンバータエラー発生
9/20 0:11:10	3番翼のピッチがフェザリングからファインと逆方向(92.2deg⇒214.1deg)に動きはじめ、3番翼にピッチエラーが発生。
9/20 0:16:21	ヨーミスアライメント発生
9/20 0:18:05	ヨーモータのサーマルリレー動作
9/20 0:18:19	ヨーセンサー故障
9/20 0:26:07	2番翼のピッチがフェザリングからファイン方向(90deg⇒67.5deg⇒90deg)に動きはじめ、2番翼にピッチエラーが発生。
9/20 0:32:52	油圧システムの油圧レベル低下
9/20 0:32:58	ナセル振動センサー動作(同時刻にセーフティチェーン動作)
9/20 0:33:18	通信切断

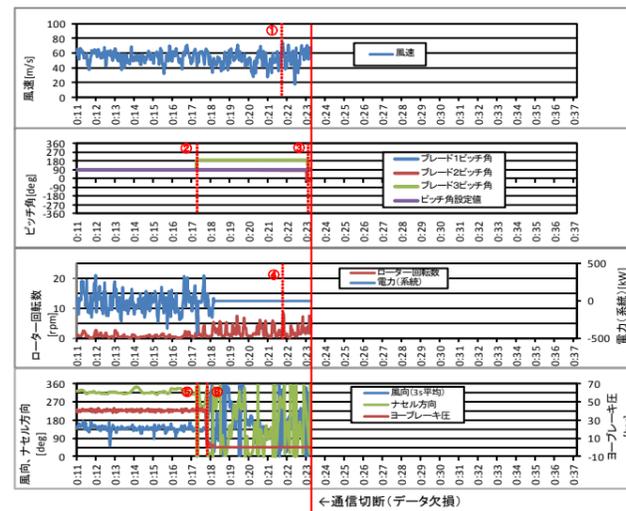
図2-7 10号機運転データ

- 事故発生前の運転データ(1秒データ:9月20日午前0時11分~0時37分)とアラームログより、以下のことが確認された。
- ・グラフ表示期間の風速データより、風速の平均値は53.6m/s、風速の最大値は73.7m/s(0:21:46)であった。(①)
 - ・ブレードピッチ角データは3枚ともフェザリング位置(90deg)であったが、0:17:16に3番翼が194.2degに動作し(②)、その後3番翼が0:23:06から108.2degへ動作、1番翼が0:23:05に-20.1degに動作している(③)。
 - ・ローター回転数データは、0:21:48に最大8.43rpmであった。
 - ・風向データは0:17:50までは120~160deg程度で安定していたが、0:17:50から0~360degを繰り返す不安定な状態となっている(⑤)。
 - ・ナセル方向データは0:17:19までは310~330deg程度で安定しダウンウインドの状態を保っていたが、0:17:19から0~360degを繰り返す不安定な状態となっている。(⑥)
 - ・ヨーブレーキは0:17:48までは40~45bar程度の油圧を維持していたが、そこから急激に油圧が低下し、0:18:12以降は0barになっている。(⑥)

10号機	
時刻	状況
9/19 19:04:30	カットアウト動作
9/19 21:12:44	ストームモードへ移行
9/20 0:10:52	3番翼のピッチがフェザリングからファインと逆方向(90deg⇒194.2deg)に動きはじめ、3番翼にピッチエラーが発生。
9/20 0:17:22	コンバータエラー発生
9/20 0:17:24	ヨーミスアライメント発生
9/20 0:18:11	オーバースピードリレー動作(同時刻にセーフティチェーン動作)⇒約5rpm程度と検出レベル(26rpm)以下の状況
9/20 0:18:18	変圧器地絡リレー動作⇒RMU遮断
9/20 0:23:06	ナセル振動センサー動作(同時刻にセーフティチェーン動作)
9/20 0:23:10	油圧システムの油圧レベル低下
9/20 0:23:24	通信切断

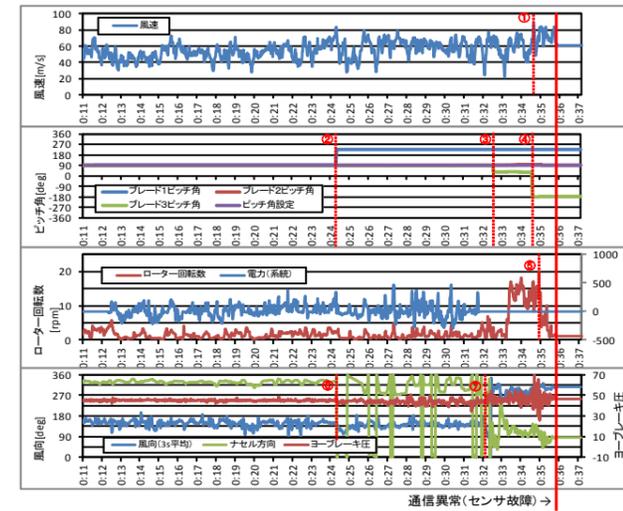
図2-8 13号機運転データ

- 事故発生前の運転データ(1秒データ:9月20日午前0時11分~0時37分)とアラームログより、以下のことが確認された。
- ・グラフ表示期間の風速データより、風速の平均値は55.8m/s、風速の最大値は89.4m/s(0:34:39)であった。(①)
 - ・ブレードピッチ角データは3枚ともフェザリング位置(90deg)であったが、0:24:17に1番翼が225.4degに(②)、0:32:35に3番翼が34.3deg(③)に、0:34:43に-176.9degに動作している。(④)。ピッチ指令値は90degを保持。
 - ・ローター回転速度データは、0:34:56に最大19.61rpmであった(⑤)。
 - ・風向データは0:32:13までは120~180deg程度の範囲で変動していた(⑦)。それ以降は260~340deg程度の範囲に移行し、0:35:53以降は306.5deg一定値となっている。
 - ・ナセル方向データは0:24:21までは320~340deg程度を保っており(⑥)、その後0:32:12までの間は変動が大きく変わったが280~360deg程度の範囲でダウンウインドの状態が保たれていた(⑦)。0:32:12以降は風向の変化に合わせてナセル方向も変化し、0:35:53以降は86.7degで一定値となっている。

13号機	
時刻	状況
9/19 21:32:50	カットアウト動作
9/19 21:33:24	ストームモードへ移行
9/19 21:51:46	コンバータエラー発生
9/19 22:59:20	ストームモード解除
9/19 22:59:40	ストームモードへ移行
9/20 0:24:17	1番翼のピッチがフェザリングからファインと逆方向(90deg⇒225.4deg)に動きはじめ、1番翼にピッチエラーが発生。
9/20 0:28:00	ヨーモータのサーマルリレー動作
9/20 0:32:35	3番翼のピッチがフェザリングからファイン方向(90deg⇒-173.2deg)に動きはじめ、3番翼にピッチエラーが発生。
9/20 0:33:47	2番翼にピッチエラーが発生
9/20 0:35:53	ナセル振動センサー動作
9/20 0:35:55	ピッチ制御装置との通信異常
9/20 0:36:24	ヨーセンサー故障
9/20 0:37:55	風向計故障
9/20 0:45:55	風速計故障
