ユーラス河津ウインドファーム 風車破損事故報告(概要版)

1. 設備概要と事故概要

1-3. 事故概要

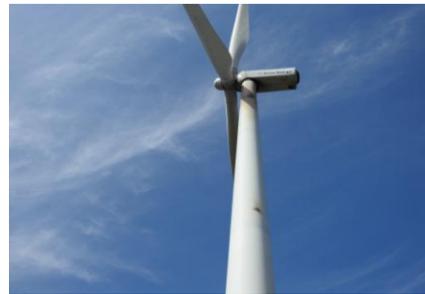
図1-2 タワー外観

- 推定時刻：2017年4月15日(土)18:05頃
- 状況：10号機 タワー中間部の制御盤が焼損。
上記に伴い、制御盤から上部のケーブル類も焼損。
タワー中間部および上部が変色。

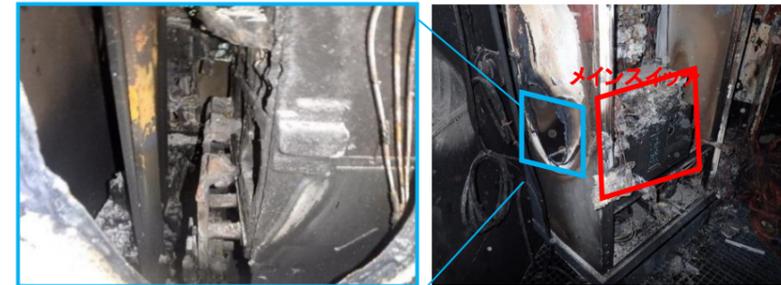
図3-1 タワー中間部690V制御盤の確認結果

タワー中間部制御盤については、690V系と400V系の2つに分かれているが、690V系の盤側面には、縦330mm、横210mm程度の溶損による穴が開いていることが確認された。
690V系のメインスイッチには絶縁性能を強化するために、絶縁板(ベークライト製)が設置されているが、全4枚とも溶損した痕が確認された。

今回の事故は、タワー中間部制御盤の690V側キャビネット内において、メインスイッチがトリップした際、L1相と制御盤本体(対地間)で地絡が発生、事故電流が流れたことによる高熱で制御盤内で発火を生じ、その後事故電流が遮断されても延焼が続いたことで、制御盤を焼損、更に電源ケーブル沿いにタワー上方へ延焼したと推定される。地絡に至った原因としては、メインスイッチ背面の絶縁板の位置にずれが生じていたことで絶縁板とメインスイッチ間に隙間が生じ、メインスイッチトリップ時に生じたアークが成長することにより絶縁が破壊され、地絡に至ったと推定される。

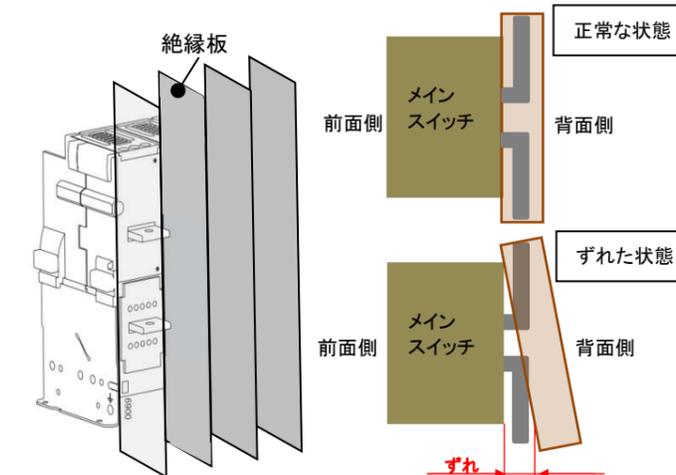
図3-3 メインスイッチ設置の絶縁板

タワー中間部の690V側の制御盤について、他号機(1~9号機)において異常がないか確認した結果、メインスイッチに設置されている絶縁板が正規の位置からずれていることが確認された。

・他事業者の絶縁板はL字型であり、上部にボルト1本で固定されているが、L字型であるため、板のズレは発生し難い。
・河津WFの絶縁板は長方形であり、上部にボルト2本で固定されているが、ボルト穴が長穴となっており、板のズレが発生しやすい。

絶縁板を正規な位置に設置した状態で、絶縁板下部をインシュロックにてケーブルに固縛する。また、取付ボルトは緩み止めとして、接着剤にて固定する。(図5-1)

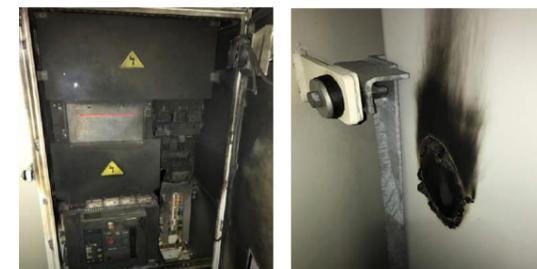
図3-5 他事業者の制御盤焼損事例

・河津WFと同様、690V系の制御盤が焼損している。
・盤側面には、河津WFとほぼ同等の位置に穴が開いている。
