# 苫前グリーンヒルウインドパーク 11号風車破損事故について（最終報告概要）

## 1. 苫前グリーンヒルウインドパーク（苫前 GHWP）と事故の概要

### (3) 事故の概要

- ・日時：2013年9月5日 4時44分頃
- ・状況：主軸破断によりロータハブ(ブレード3枚含む)が落下

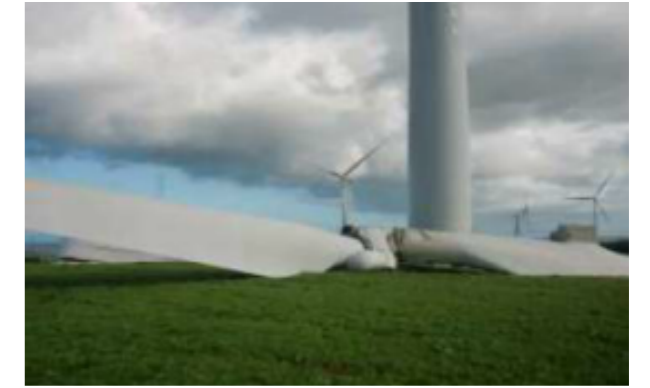
図-3 ロータハブ落下状況

ロータハブは南西方向を向いていたナセルから、ほぼ真下に落下。

ブレードはロータハブと接触もしくは近接した位置に落下しており、ブレード損傷に伴うFRP等の飛散物の範囲もブレード落下地点の近隣のみであった。ロータ過回転の様相は見られない。

- ・Aブレード：ルート部から裂けており、リーディングエッジとトレーリングエッジが開口。先端2.5mが折れ曲がっている。
- ・Bブレード：先端2.9mが折れ曲がっており、タワーと接触したと思われる痕がある。
- ・Cブレード：ルート部から裂けており、プレッシャーサイドとサクシジョンサイドは完全に分離。それぞれ先端から14.2m、14.8mで折損。

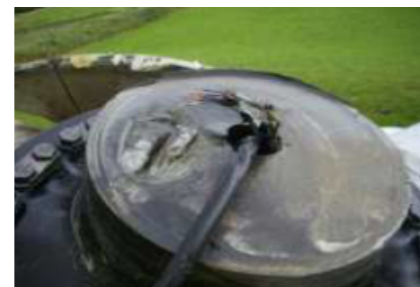
図-4 主軸破断面(ハブ側)

主軸破断面の外観は、典型的な疲労破壊の様相が認められた。また、亀裂発生起点と思われる箇所は、主軸段付き部(軸受とグリスリング装着部の間)の曲率半径R部に複数(少なくとも3ヶ所)あった(図-4)。

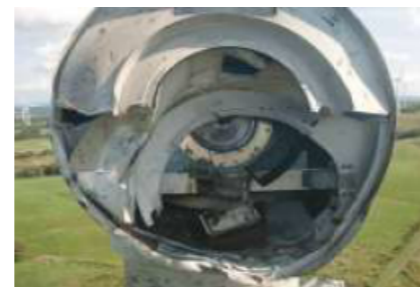
図-5 主軸破断面(ナセル側)

ナセル前部カバー(下側)が約180度反転し、確認可能な範囲で調査したところ、以下の様相が確認された(図-5)。

- ・主軸直径は約510mm(設計は530mm)
- ・主軸の周りに約20mm幅のリングあり(設計はリングなし)
- ・主軸段付き部の曲率半径Rは約1mm程度(設計は10mm)
- ・主軸段付き部の曲率半径R付近には溝なし(設計は溝有り)

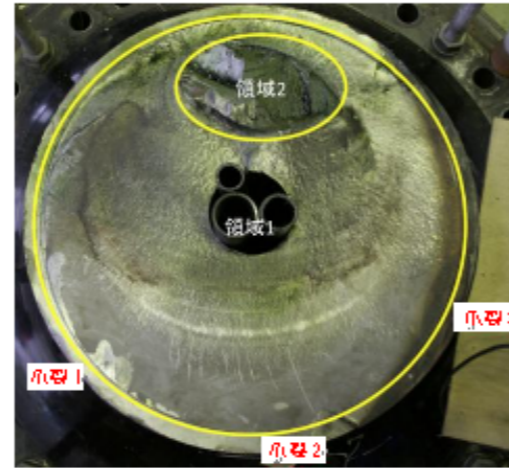
図-10 主軸破断面(ハブ側)

- ・領域1は、疲労破壊の典型的な特徴であるビーチマーク<sup>\*2</sup>を3箇所確認した。
- ・領域2は、凹凸が激しいことから、最終破断面と推定した。
- ・領域1の3箇所の亀裂のうち、亀裂2にて長さ0.5mm程度のステップ<sup>\*3</sup>を2箇所確認し、ステップ<sup>\*3</sup>その近傍には加工傷も確認した。(図-11)
- ・亀裂3に高温酸化が見られた。

- ・主軸は疲労破壊により破断した。亀裂は肉眼で観察可能な大きさでは、4箇所から発生した。
- ・亀裂は全て加工不良(曲率半径Rの不足、加工形状不良)による応力集中が原因であった。
- ・亀裂2の起点部付近のレプリカを採取し、その断面をレーザー顕微鏡で観察したところ、Rは1.72mmであった。

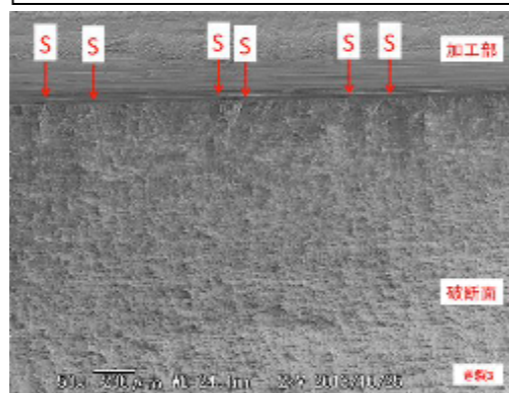
図-12 主軸破断面(ナセル側)の亀裂3

- ・亀裂1は、亀裂1-1と亀裂1-2があり、亀裂1-1では、微小なステップ<sup>\*3</sup>が観察された。亀裂1-2では、起点部が損傷しており観察できなかった。
- ・亀裂3では、ハブ側に比べ高温酸化は無く、無数の微小なステップが観察された。(図-12)

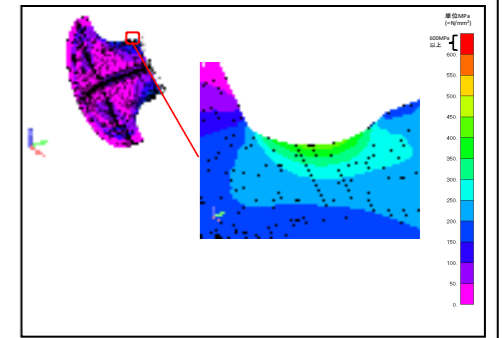
図-15 R10(設計形状)断面の応力解析

- ・加工後の形状において、主軸段付き部R部の円周方向に応力集中が確認された。
- ・Ktは、R1.72mmではR10mmに対して約1.8倍となった。
- ・応力線図断面を用い、応力集中点における降伏領域の大きさから初期亀裂深さを約2mmと推定した。

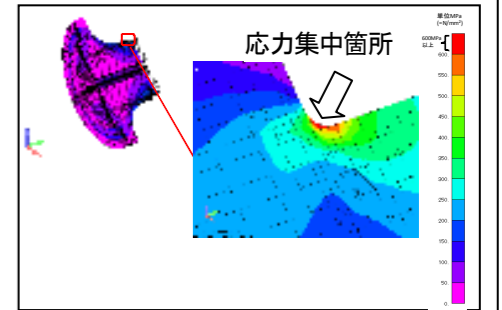
図-16 R2(加工後形状)断面の応力解析

(1)で求めたKtを基に損傷度を算出したところ、R10mmでは20年の運転でも疲労亀裂が発生しないという評価に対し、R1.72mmの換算応力では数カ月の運転で疲労亀裂発生に至るとの結果を得た。

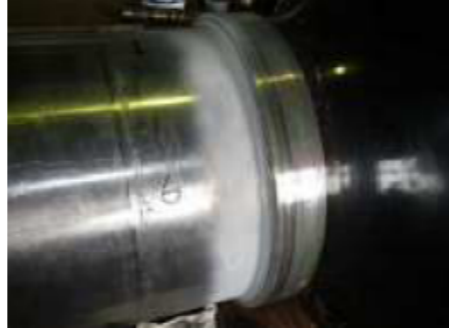
図-17 浸透探傷検査の良好例  
(浜頓別2号)

- ・同型機の内、4機を抽出し寸法測定と浸透探傷検査又は、磁粉探傷検査を実施した。
- ・寸法については全ての風車で風車メーカーの原設計どおりであった。
- ・非破壊検査の結果、3機については亀裂・傷の存在は検出されなかった。ただし、1機については磁粉探傷検査の結果、曲率半径R部に軸方向に長さ12mm程度の傷が確認されたため、さらなる追加調査を実施する。
