## ユーラス釜石広域ウインドファーム 6 号風車ブレード破損事故(中間報告) 概要

### 1. ユーラス釜石広域ウインドファーム(釜石 WF) と事故の概要

#### (3) 事故の概要

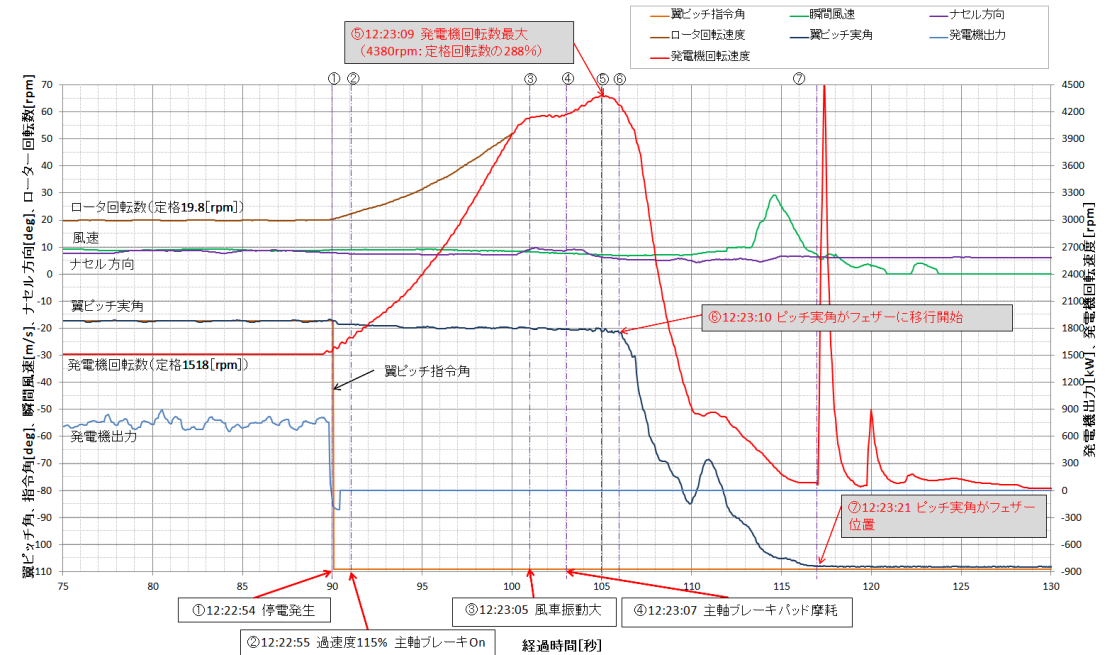
図-4 6 号風車事故時の運転データ

- ・ 12 時 22 分 54 秒に負荷遮断のため 6 号風車が停電となり、翼ピッチ指令角はフェザーを指令したが、翼ピッチ実角はファインのままであり、風車回転数が上昇(図-4 ①)。
- ・ 同 55 秒に「過速度 115%」エラーが発生し、主軸ブレーキの動作指令が出たが、風車回転数は上昇(図-4 ②)。
- ・ 同 23 分 05 秒に「風車振動大」エラーが発生(図-4 ③)し、同 07 秒に「主軸ブレーキパッド摩耗」エラーが発生(図-4 ④)した後、同 09 秒に発電機回転数が最大 4,380rpm となった(図-4 ⑤)。
- ・ 同 10 秒よりピッチ実角がフェザーに移行し始め(図-4 ⑥)、同 21 秒にフェザー位置になった。また、回転数も下降した。(図-4 ⑦)。
