ユーラス釜石広域ウインドファーム 6 号風車ブレード破損事故（最終報告概要）

1. ユーラス釜石広域ウインドファーム（釜石 WF）と事故の概要

(3) 事故の概要

- ・ 日 時：2014 年 11 月 15 日(土)12 時 22 分  
(事業所長が現地確認し、ブレード破損事故と判断したのは同日 14 時 50 分)
- ・ 状 況：6 号風車にて過回転が発生し、ブレードが破損

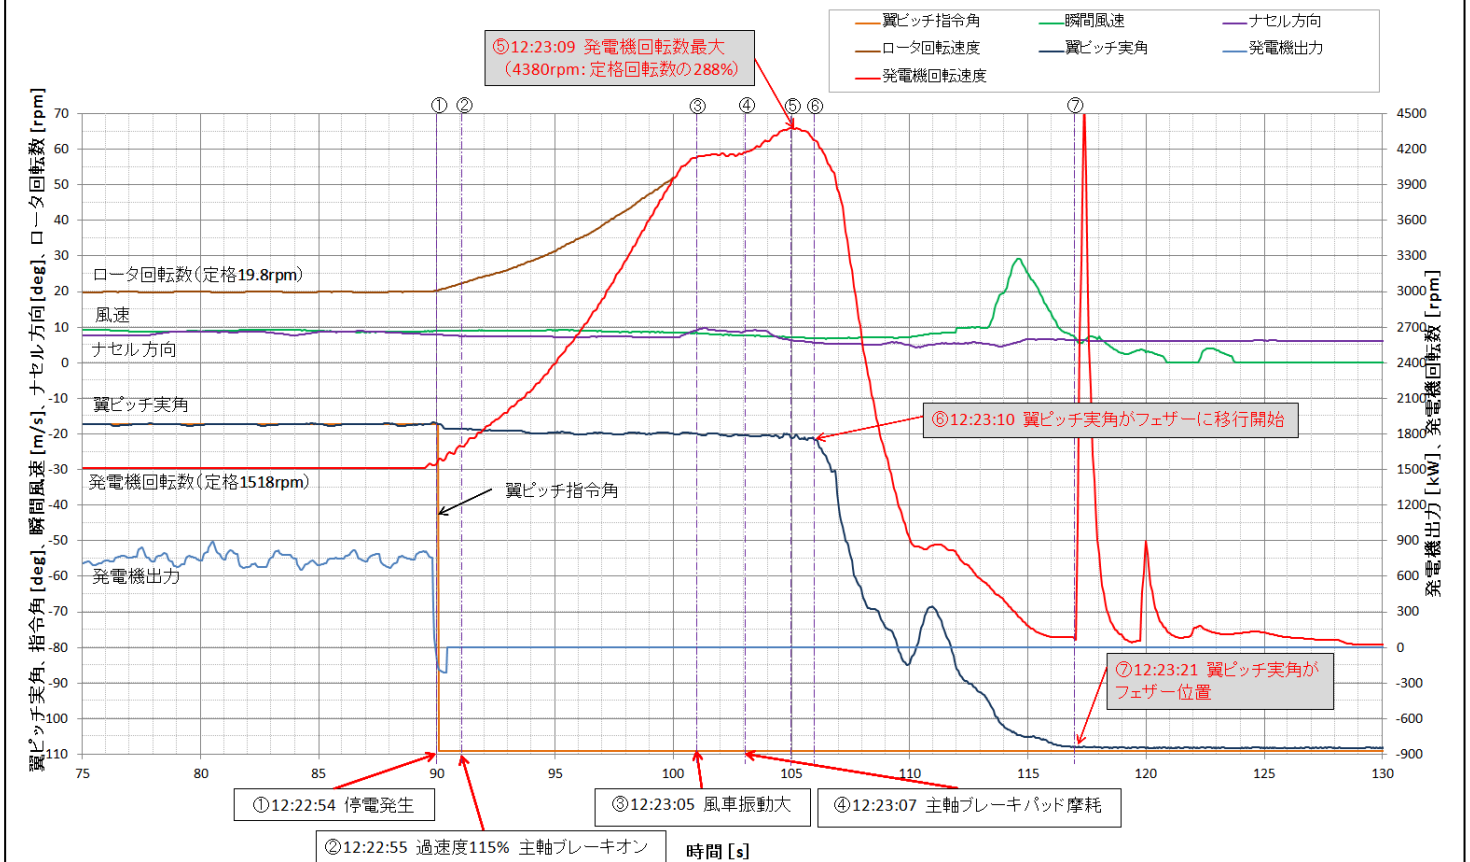
図 4 事故時の運転データ

- ・ 12 時 22 分 54 秒に負荷遮断のため 6 号風車が停電となり、翼ピッチ指令角はフェザーを指令したが、翼ピッチ実角はファインのままであり、風車回転数が上昇(図 4\_①)。
- ・ 同 55 秒に「過速度 115%」エラーが発生し、主軸ブレーキの動作指令が出たが、風車回転数は上昇(図 4\_②)。
- ・ 同 23 分 05 秒に「風車振動大」エラーが発生(図 4\_③)し、同 07 秒に「主軸ブレーキパッド摩耗」エラーが発生(図 4\_④)した後、同 09 秒に発電機回転数が最大 4,380rpm となった(図 4\_⑤)。
- ・ 同 10 秒より翼ピッチ実角がフェザーに移行し始め(図 4\_⑥)、同 21 秒にフェザー位置になった。また、回転数も下降した(図 4\_⑦)。

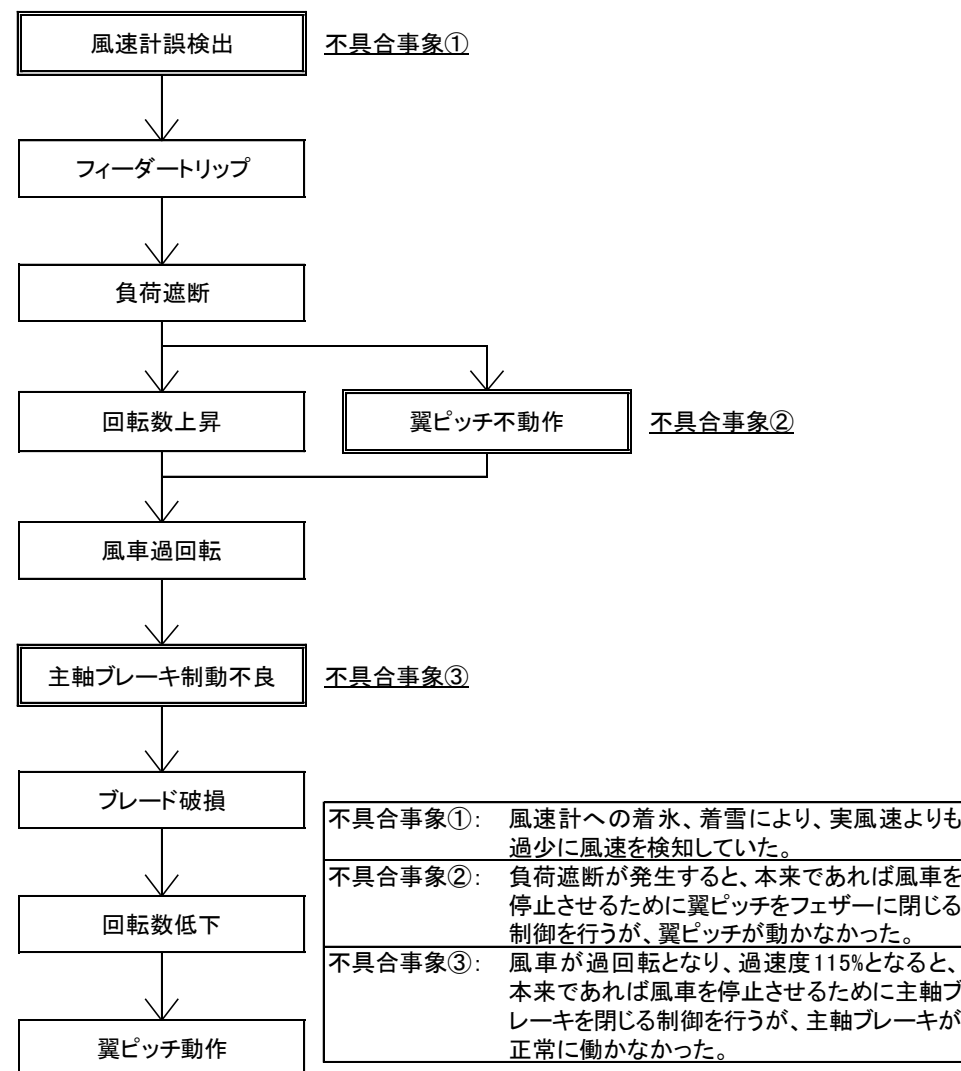
図5 事故発生時のフロー

今回発生した事故をフローにすると図5の通りである。事故発生時には「風速計誤検出」と「翼ピッチ不動作」、「主軸ブレーキ制動不良」の三つの不具合事象が発生しており、これらが同時に発生した為に、ブレード破損に至ったと考えられた。「風速計誤検出」は、今回発生したフィーダトリップの原因ではあるが、フィーダトリップ自体は、電気設備を保護する正常動作であり、事故の直接原因ではない。従って、風車過回転に伴うブレード破損の原因と考えられる「翼ピッチ不動作」と「主軸ブレーキ制動不良」について調査する方針とした。

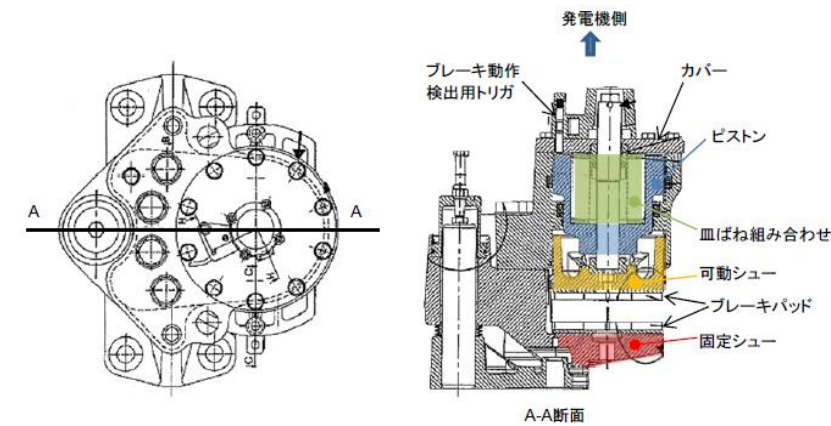
図6 主軸ブレーキ構造

主軸ブレーキのブレーキパッドは対になっており、一方が可動シューに、もう一方が固定シューに固定されており、可動シューは主軸ブレーキ本体内部の皿ばねの弾性力により動く仕組みとなっている。風車運転中の主軸ブレーキオフ時は、主軸ブレーキ本体内部に油圧が保持されており、ピストンにより皿ばねが締められ、可動シューが開いている。主軸ブレーキオン時は、油圧が抜けることで皿ばねの弾性力が働き、可動シューが閉じる構造となっている。

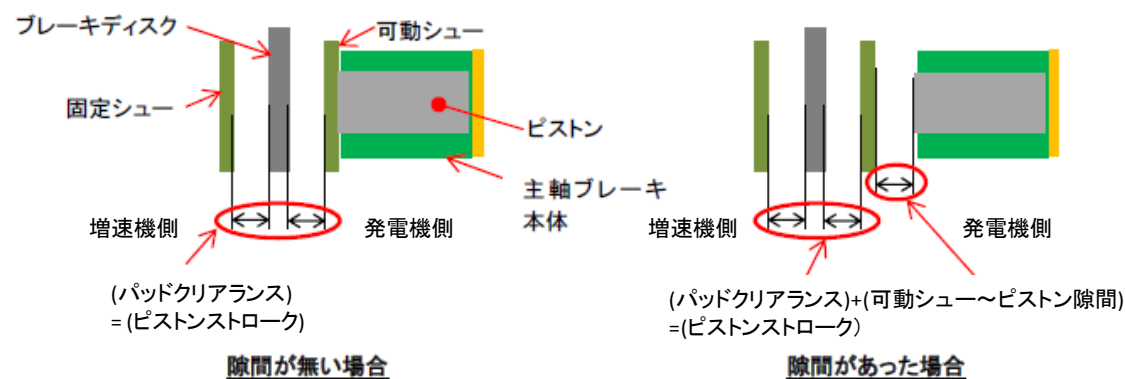
図7 可動シューとピストンの間に隙間があった場合の押しつけカロスのイメージ

また、上記調査の際に6号風車では主軸ブレーキオフ時に可動シューとピストンが離れる現象が確認された。この現象により、ピストンと可動シューの間に隙間がある状態で、後述するクリアランス調整を行った場合正確に調整できず、その結果、ピストンストロークが隙間分大きくなり、ばね力をロスすることによりブレーキパッドの押しつけ力が低下することが分かった。そのイメージを図7に、ピストンストロークと押しつけ力の関係を図8に示す。

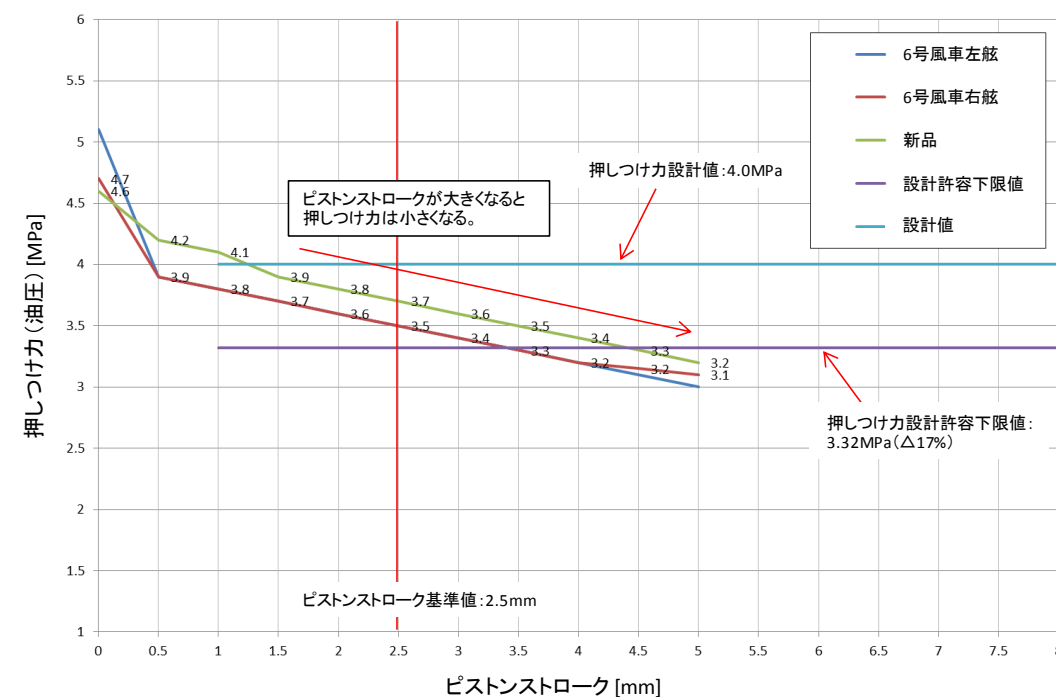
図8 ピストンストロークと押しつけ力の関係

仮に 6 号風車においてもピストンストロークが 4.5mm となるようにパッドクリアランス調整されていた場合、図 8 より押しつけ力は 3.1MPa となり、設計許容下限値の 93%となることが分かった。

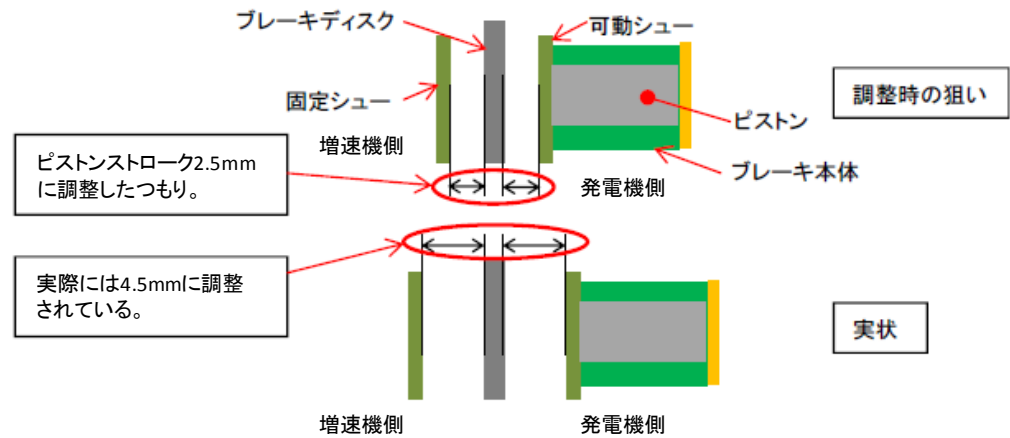
図 9 8 号風車パッドクリアランスの実情の模式図

以上の結果から、従来当社で使用していたシックネスゲージではパッドクリアランスが正しく調整できない可能性があることが分かった。8 号風車ではピストンストロークが計画値 2.5mm に対して 4.5mm であった為、2.0mm 分の押しつけ力をロスしていた。図 9 に 8 号風車のパッドクリアランスの実情の模式図を示す。

主軸ブレーキパッドクリアランス調整誤差により、ピストンストロークが基準値以上となっていた為に、制動力が低下した可能性がある。

パッドクリアランス調整用の治具を作製し、調整手法を変更する。具体的には通常幅のシックネスゲージではなく、パッド幅及び長さと同じサイズの治具を作製し、治具を引き抜ける状態で調整終了とせず、治具を挟み込む状況まで調整する。これにより、可動シューとピストンを密着させた状態で、正確なパッドクリアランス調整が可能となる。

上記については既に治具を発注済みであり、手順書を周知徹底させ、治具納品後直ちに実施する。治具納品までの暫定対策として、緊急点検（パッドクリアランス再計測、再調整）を国内同型機全機で実施済み。

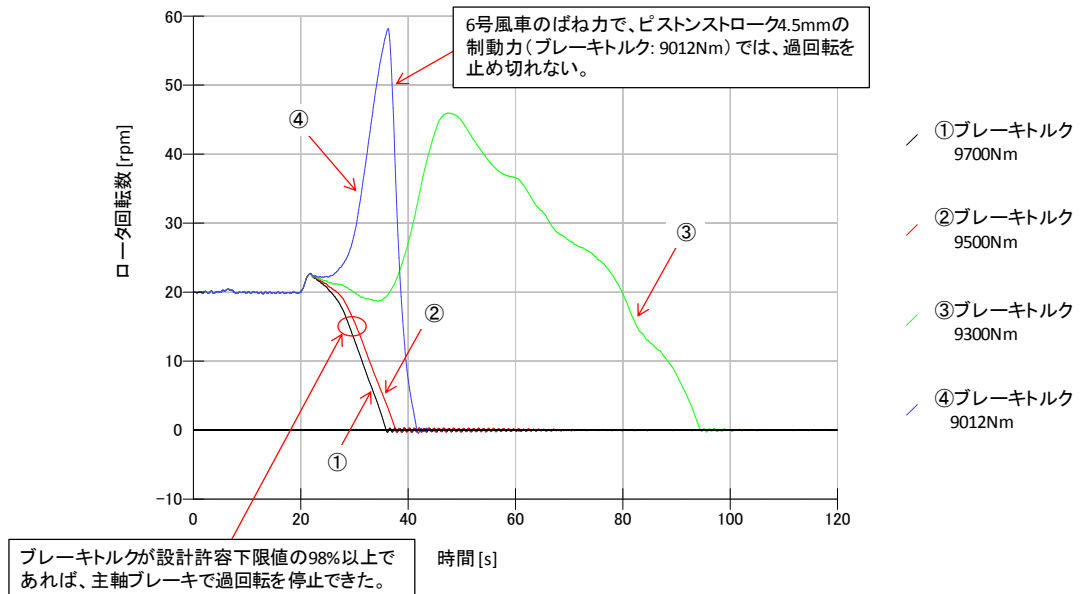
図 10 数値解析結果

ピストンストロークが主軸ブレーキ制動力に与える影響を確認する為に、事故機と同型の空力弾性モデルを構築し、数値解析を行った。ピストンストロークが 4.5mm の場合、事故機と同様の過回転が発生する結果となった。数値解析の条件を表 2 に、結果を図 10 に示す。

- ・今回の事故は「風速計誤検出」と「翼ピッチ不動作」、「主軸ブレーキ制動不良」が重なって発生した為に、ブレード破損に至った。
- ・「風速計誤検出」と「翼ピッチ不動作」が発生していたとしても、主軸ブレーキが正常に機能していれば、事故は防止できたことが解析からも実証されており、「主軸ブレーキ制動不良」となったことが直接の原因である。
- ・「主軸ブレーキ制動不良」は、定期点検時の主軸ブレーキパッドクリアランス調整誤差により、主軸ブレーキの制動力が低下していたために発生した。
