1. ユーラス野辺地ウインドファーム発電所と事故の概要

(3) 事故の概要

- ① 日時 : 2021 年 11 月 28 日 7:58 (当社社員が火災を認識した時刻)  
② 状況 : 5 号機において火災が発生し、ナセルが全焼。風車周辺への延焼は無し。

ユーラス野辺地ウインドファームにおける 5 号機風車火災事故について（最終報告概要）

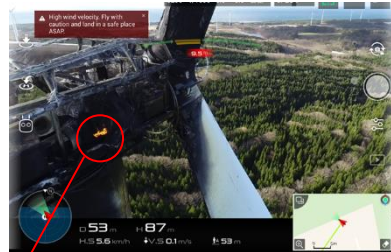
鎮火前の残火状況

増速機下部に火が残っている

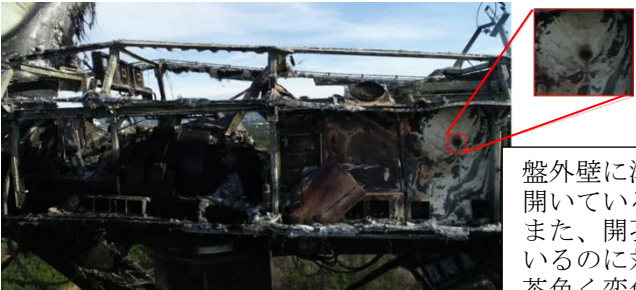
制御盤の焼損状況

盤外壁に溶損したと思われる孔が開いている。また、開孔周辺は白く変色しているのに対し、左側盤外壁は茶色く変色している。盤内の当該箇所にはサーキットブレーカーが設置されていた。

図-2 に示すとおり、制御盤外壁 (鋼板) に高熱により溶損したと思われる孔が開いている。この孔は、不具合対応として、2021 年 9 月 17 日に交換したサーキットブレーカーの取付部近傍に位置していた。ナセル内調査の結果、以下の 3 点が確認された。

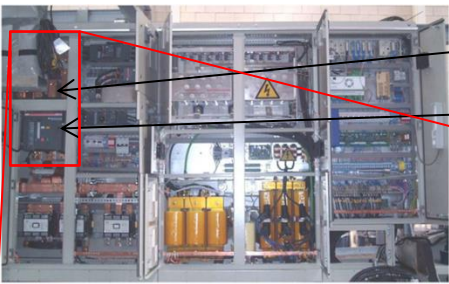
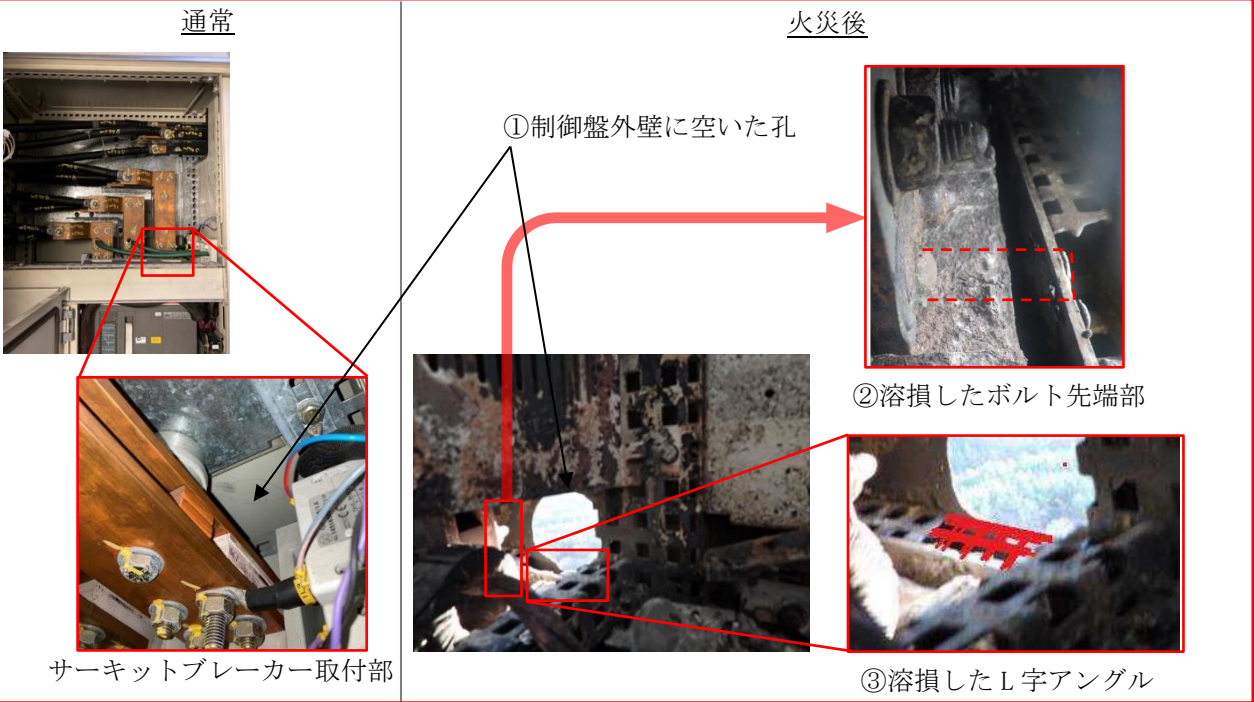
図-3 サーキットブレーカー取付部周辺の溶損

- ① サーキットブレーカー取付部近傍の制御盤外壁に溶損による開孔  
② 開孔中心の鉛直線上にあるブスバー (690V) とサーキットブレーカー取付用のボルト先端部が溶損  
③ 開孔部と溶損したボルトの間に位置する L 字アングルが溶損

これらの確認結果より、上記取付ボルトから制御盤内の L 字アングルに地絡シアーキが発生したと考えられる。アーキが発生した痕跡と、相対的な焼損程度の比較結果より、「サーキットブレーカー取付ボルト近傍の地絡発生箇所より出火」⇒「制御盤からナセル内壁及びナセル内壁から周辺機器への延焼」というフローが想定される。

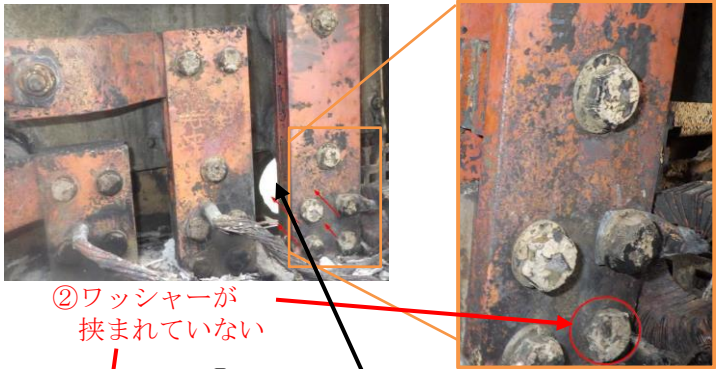
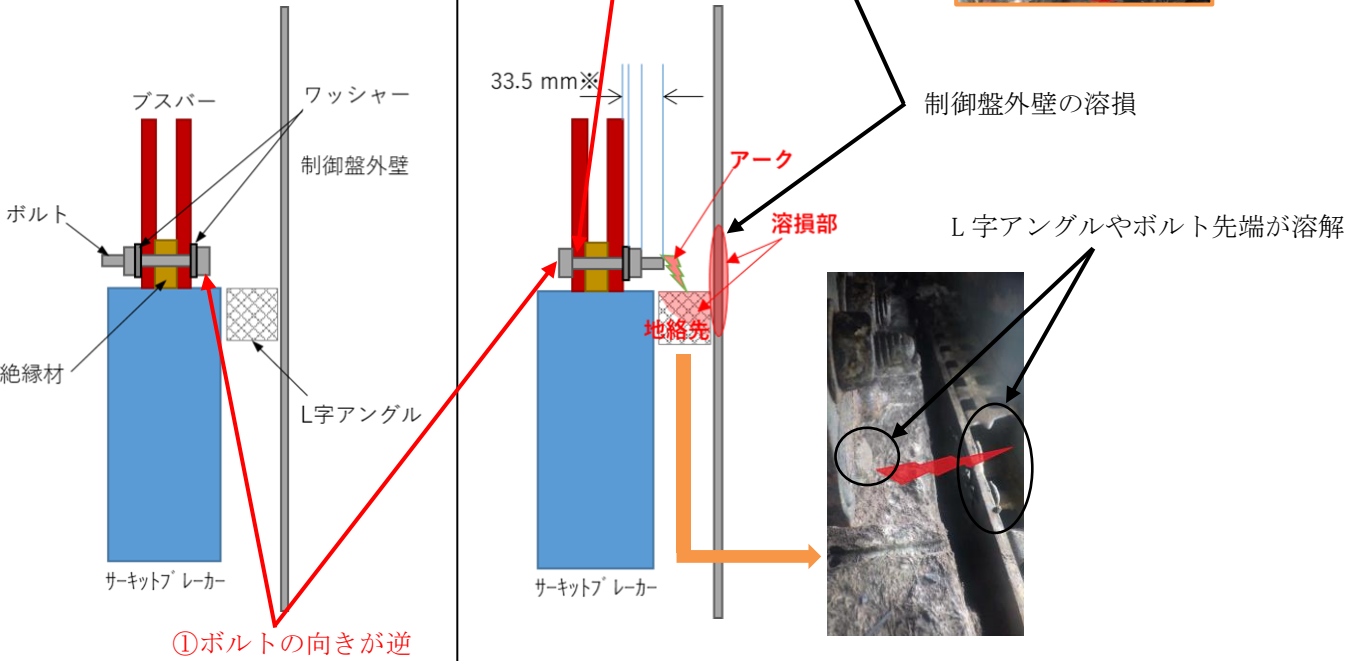
火災が起きた 5 号機

- ① ボルトが通常と逆方向に取付けられており、L 字アングルとの絶縁距離がボルトの首下長さ分小さい。
- ② ボルト頭部のワッシャーが取り付けられておらず、ワッシャー厚さ分絶縁距離が小さい。

絶縁強度が低下していた部位に開閉サージによる高電圧がかかることで絶縁破壊が発生し、取付ボルトと L 字アングル間で地絡しアークが発生したと考えられる。また、制御盤外壁は L 字アングルと密接していたため、副次的に L 字アングルと制御盤外壁間においてもアークが発生したと考えられる。アークが発生したことで、周辺部が数千度の高温となり樹脂部品等に着火したと想定される。

2021 年 9 月 17 日のサーキットブレーカー交換作業以後から上記取付状態となっていた。この状態においてはボルト先端部が L 字アングルの真上に位置しており、絶縁距離が不十分であった。また、ボルト頭よりもボルト先端部のような尖った形状の方が放電しやすく、ボルト向きそのものも絶縁確保の観点では適切ではなかったと考えられる。

さらに、一般的に制御盤内に汚れがある場合は溜まった埃が水分を吸う等により、放電が起きやすい環境となる。5 号機については 2021 年 8 月にサーキットブレーカー不具合、9 月に交換作業を行っており、清掃は行ったものの、一部残存した汚れが、放電が起きやすい環境に結びついた可能性がある。

- ・運用上の対策
  - － サーキットブレーカー取付要領に、当該ブレーカー取付用ボルト先端部を制御盤正面側とすることを明記する。また、ワッシャーについても挟み漏れが無いよう注意事項に記載する。
  - － ブレーカー不具合等の制御盤内の汚損に至る可能性がある場合は、清掃状態を電気主任技術者が確認する。
- ・設備上の対策
  - 万が一のヒューマンエラー等により運用上の対策が遵守されなかった場合のバックアップとして自動消火設備を設置する。
