1. 西目ウインドファーム発電所と事故の概要

- ① 所在地 : 秋田県由利本荘市西目町出戸字奥ノ台  
② 定格出力 : 30.0 MW (2,000 kW×15 基)  
③ 運転開始 : 2004 年 11 月 1 日

(3) 事故の概要

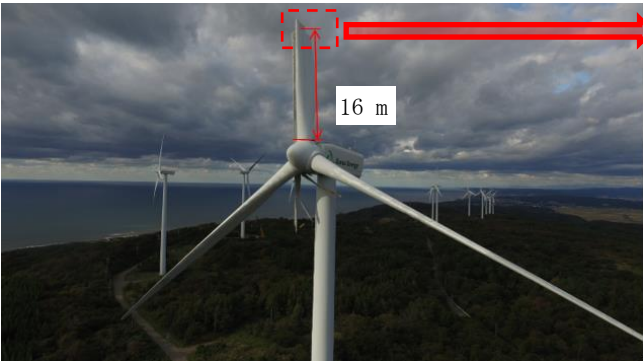
図-1 13 号風車ブレード折損状態

- ① 13 号風車のブレード 3 枚の内 1 枚が根本（ブレードカラー）から 16 m の位置で折損した。【図-1】  
当該折損部において、ガラス繊維特有の疲労損傷痕（白化）が観察された。【図-2】  
さらに局部を観察すると、ブレード背側の幅方向ほぼ全域に亘ってしわの存在が確認された。当該部位にしわが深い層と浅い層が混在し、二つの層間で積層が剥離している現象が確認された。【図-3】

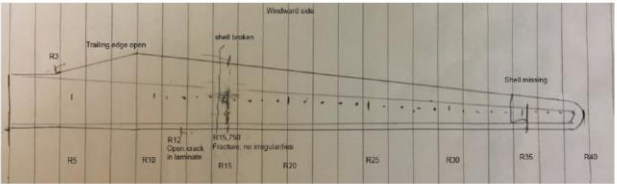
図-4 ブレード破損位置調査結果

- ② 折損した部位から 14 m 先の位置（根元から 30 m）については背側外皮一部消失、19 m 先の位置（根本から 35 m）については外皮とブロンズチップが消失し主桁がむき出しとなった。【図-4】  
当該破損部位において、ダウンコンダクターに黒い煤の付着や溶断が確認された。【図-5】  
落雷検出装置の動作状況を確認したところ、電源が入っておらず、動作していなかったことを確認した。  
2019 年 6 月 5 日から 18 日まで電力会社事由による長期連続停電があり、これにより UPS のバッテリーが完全放電し、UPS 非動作となったことが原因であった。この時点から落雷検出装置は機能していなかったと考えられる。
- ③ タワーのブレード先端通過高さ付近に、ブレード打痕を確認した。【図-6】
- ④ 破断したブレードは広範囲にわたり飛散した。事故発生時、風車は運転状態であったため、飛散物は風車の風下方向である南東方向へ飛散した。最大飛距離は 263 m であった。
- ⑤ 事故発生後、風車メーカー技術員のエラー遠隔リセット及び風車のエラー自動リセットにより風車は運転を再開しているが、3 回目まではローター及び発電機回転数がある程度まで上昇した後にピッチ制御エラーが発生している。4 回目については、ピッチを開いたがローター及び発電機の回転数が上昇しなかった。

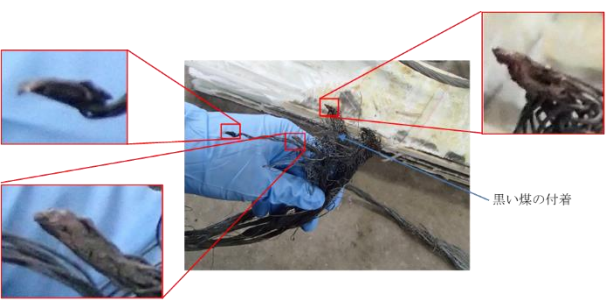
図-5 ダウンコンダクター溶断部

図-5 に示すとおり、ダウンコンダクターが溶断し、黒い煤が付着していたことから受雷し雷電流が流れた形跡がある。溶断部近傍のブレードは機械的衝撃と高温環境下に晒されており、主桁の強度低下と変形が推測される。直近のブレード検査記録を【表-2】に示す。  
ダウンコンダクターについては 2019 年 7 月 17 日まで、ブレード表面については同年 9 月 13 日まで異常が見られなかった。一方、直近の西目 WF 付近の落雷記録を【表-3】に示す（落雷検出装置が不動作であったため気象データを確認）。事故発生 2 か月前に多くの落雷履歴がある。この事実と検査記録を踏まえると 2019 年 8 月 10 日に受雷し、ダウンコンダクター溶断、それに伴う強度低下及び変形が推測される。その後も受雷した可能性があるが、検出装置不動作のため同定不可能である。

- ② 受雷による損傷に関しては、受雷を検知すれば地上からの巡視により損傷を検知できることを踏まえ、落雷検出装置の機能維持を対策とする。具体的には従来の定期検査項目に UPS の動作確認（バッテリー残量確認も含む）も併せて行うこと、二日以上連続停電時は復電後に全風車にて落雷検出装置と UPS の動作確認を行うことで、再発防止を図る。
- (2) 風車メーカーの製造プロセス上の対策・対応

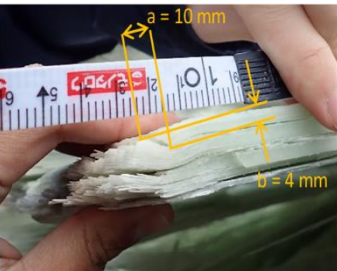
図-7 しわ角度の管理値と事故機のしわ

主桁について、材料の GFRE は配向方向の引張応力に対しては強いが、圧縮応力やその他の方向の応力には弱い異方性材料である。そのため、製造時の配向角のずれ（しわ）の管理値を設定している【図-7】。  
主桁は積層構造となっており、グラスファイバーを積層する工程が存在する。グラスファイバー層を吊り上げる際、両端 2 点をクランプで把持しており、把持部付近でしわが生じやすいことを確認した。【図-8】  
しわの有無については作業員が管理値以内か確認し、超過した場合は手直しすることとなっているが、当該ブレードの製造当時は目視で確認を行っており、見逃しの可能性は否定できないこと、また見逃して新たに積層した場合、内部のしわの検知が困難となることを確認した（事故機は管理値を超過【図-7】）。

$\theta$  の管理値 =  $5^\circ$   
< 事故機のしわ角度  $22^\circ$

当該白化現象の目視検査はブレード設置状態においても可能で、検知可能なしわと製造管理値との相関は不明であるが、強度上脆弱で疲労進展が進んだしわについては検知可能である。そこで、西目 WF の全ブレードについて、内側より白化現象の有無を確認し、再発防止を図る。

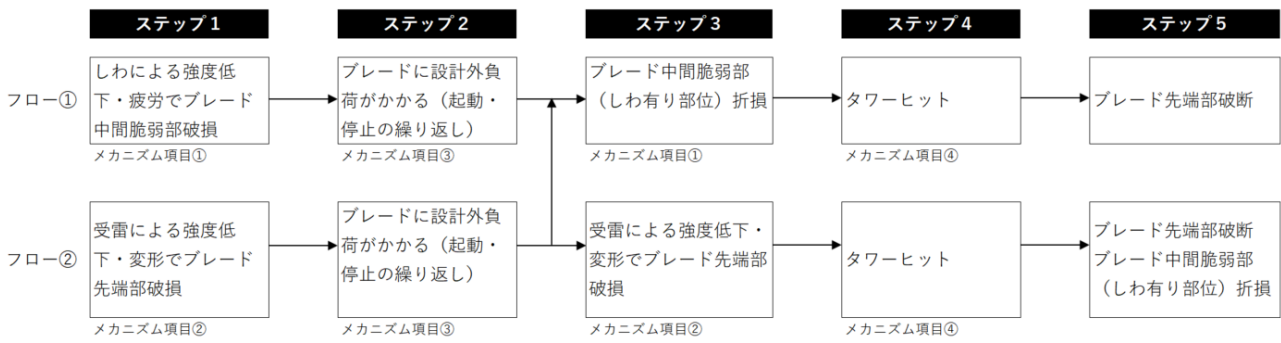
図-10 想定事故メカニズム

これらを踏まえるとブレード中間部については製造不良に起因する脆弱部からの折損、ブレード先端部については落雷に伴う主桁の強度低下と変形およびタワーとの干渉による破断が推定され、大きく 2 通りの事故のフローが想定される【図-10】。一方、警報等の運転データからブレード先端部破損とブレード中間部破損とを検知・同定する項目・方法は当該風車には装備されておらず（風車メーカー見解）、破損メカニズムの絞り込みは困難である。このため、想定される破損メカニズムの起回事象全てに対して対策を行うこととした。

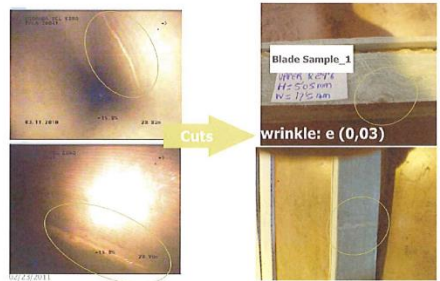
図-11 ブレードしわ部分カットサンプル

- ① 製造不良に起因するしわに関して、グラスファイバーの材料特性に着目すると、疲労進展により微細な亀裂が入った場合は光の透過性の違いにより白化する傾向があり、当社他 WF におけるブレード折損対策検討時に確認したブレードカットサンプルでは疲労進展が進んだしわを白化現象により検知している。

(a) 主桁内部（表面に変色あり） (b) 主桁断面（内部表面の変色箇所にシワあり）
