1. ユーラス肝付ウインドファームと事故の概要

1.1. ユーラス肝付ウインドファーム（以下「肝付 WF」）概要

1.2. 事故概要

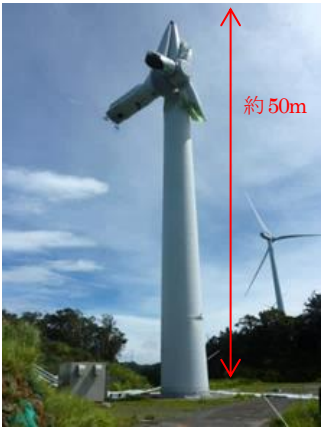
(a) 4 号機

2016 年 9 月 20 日午前 0 時～3 時頃に台風 16 号（中心付近の気圧 945hPa）が肝付 WF 付近を通過し、肝付 WF の風車 15 基のうち 4 号機、8 号機のタワーが座屈、10 号機のブレード 3 枚が折損、13 号機のブレード 1 枚が折損した。

西北西方向にタワーが座屈、ブレードは第 1, 2, 3 軸が折損し、全て風車付近に落下

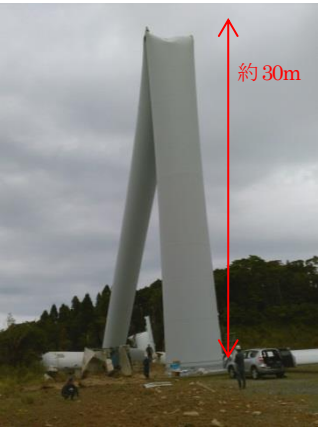
(b) 8 号機

北北西方向にタワーが座屈、ブレードは全てハブに付いたまま地上に落下

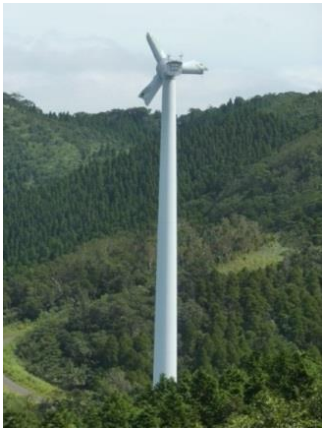
(c) 10 号機

ブレード第 1, 2, 3 軸が折損し、北～北北西方向に飛散（最大飛散距離約 250m）

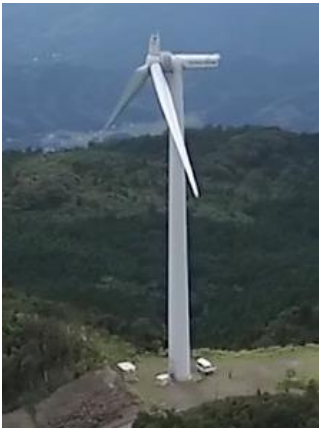
(d) 13 号機

ブレード第 1 軸が折損し、北～北北西方向に飛散（最大飛散距離約 340m）

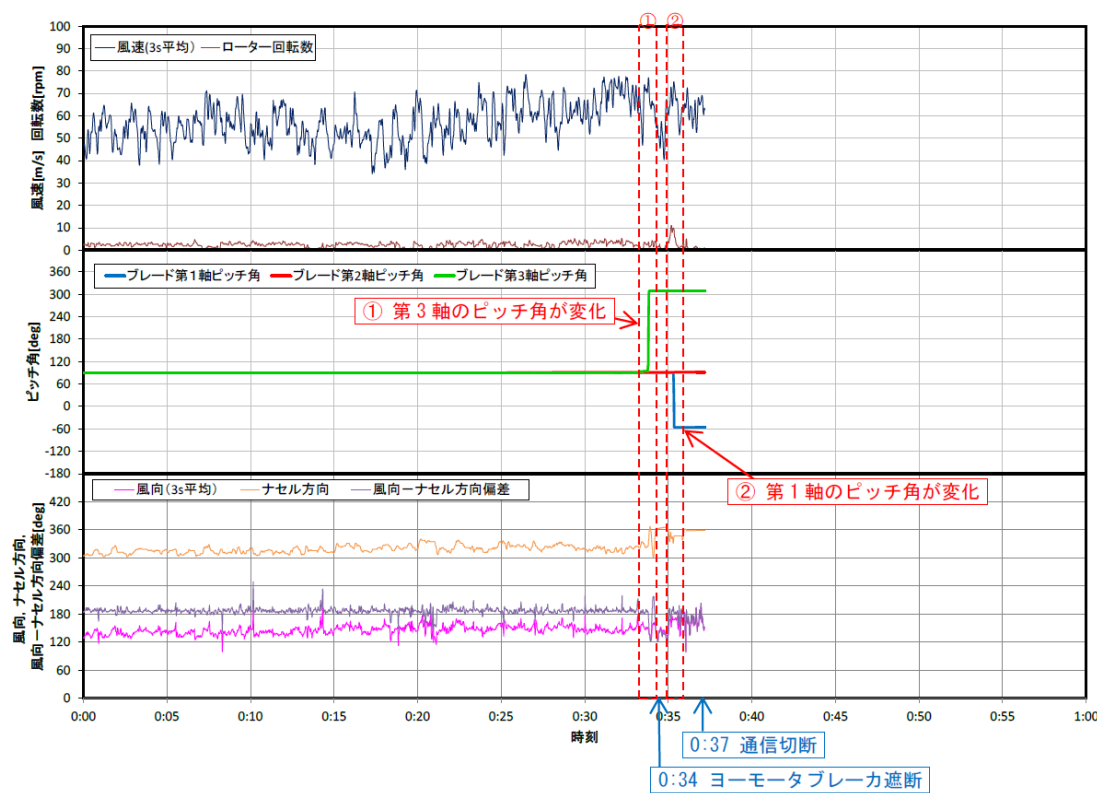
図 3-1 SCADA データの例 (4 号機)

- 破損風車(4, 8, 10, 13 号機)の SCADA に記録されていた風況・運転データを確認した結果、以下の状況を確認した。
- ・風 速：風車の設計風速(10 分平均 50m/s、3 秒平均 70m/s)を大きく上回る風速が記録されていた
  - ・エラー：ピッチ角の異常、ヨー制御の異常・ブレーカー遮断を示すエラーが発生していた
  - ・ピッチ：ブレーキがかかっていたにもかかわらず、フェザーの状態から角度が外れたものが多数確認された
  - ・ヨ ー：ダウンウィンドの姿勢を維持できなくなっていたことが確認された
  - ・通 信：それぞれ特定の時間で通信が切断されており、以降のデータは記録されていなかった

⇒ 設計風速を超える暴風が発生したこと、ピッチ及びヨーの制御が正常に維持できていなかったことを確認

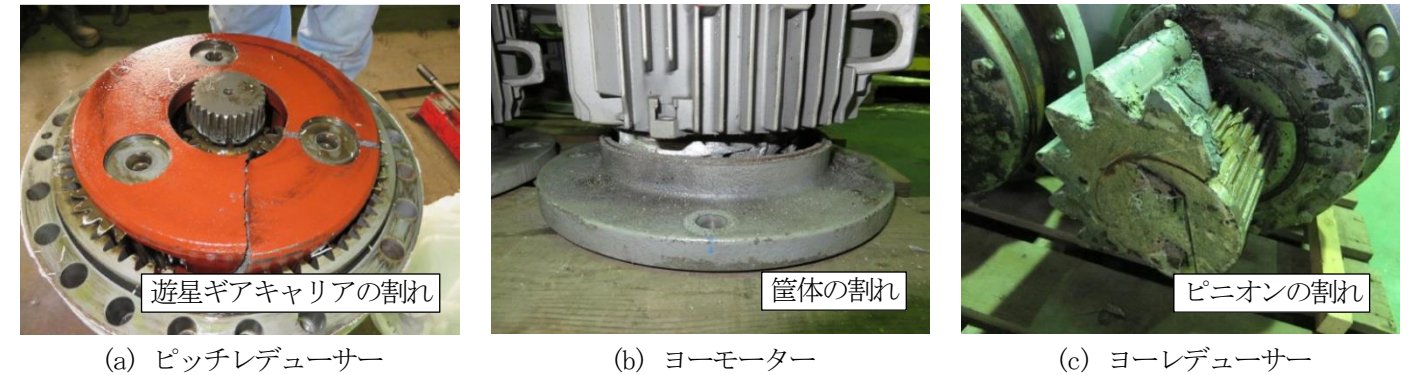
図 3-2 ピッチ、ヨーの破損状況例

- 4, 8, 10, 13 号機のピッチ、ヨー駆動装置(モーター及びレデューサー)の破損状況の調査を行った。
- ・ピッチ：モーターは一部異音がするものもあったが、全数動作した。レデューサーは4 号機 の1 台が破損していることが確認された。破損状況から、タワー座屈の際に過大な外力により破損したものと推定される。
  - ・ヨ ー：モーター、レデューサー全数に損傷が見られた。破損状況から、強風によりヨーが回された際に過大な外力が作用し、破損したと推定される。

⇒ 過大な外力によりピッチ及びヨーの駆動装置が破損した(経年劣化が破損原因ではない)ことを確認

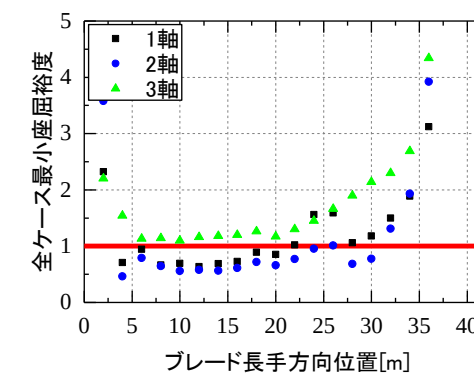
図 3-3 10 号機ブレード最小座屈裕度

ブレードの座屈裕度が 1 を下回るケースを確認(10, 13 号機)  
※ 座屈裕度=座屈荷重/作用荷重であり、これが 1 を下回るとブレードが折損する可能性がある。

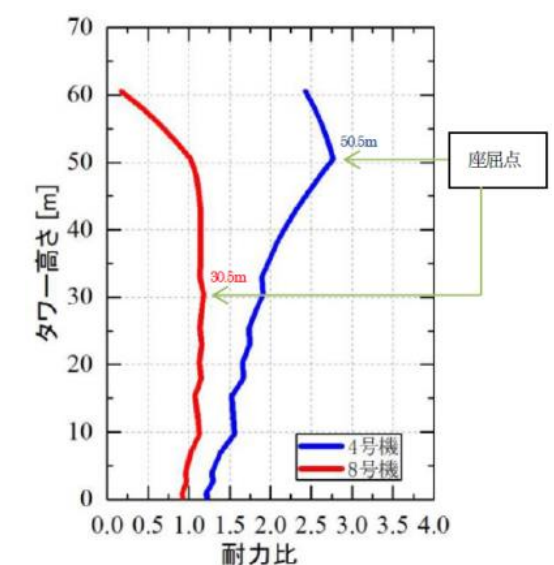
図 3-5 4,8 号機タワー座屈解析結果

実際のタワー座屈位置と解析上の座屈位置が一致し、事故状況がシミュレーション結果でも再現された(4, 8 号機)  
※ 耐力比=作用荷重/座屈荷重であり、これが 1 を上回るとタワーが座屈する可能性がある。

⇒ 事故時の暴風による荷重によって、風車が破損した可能性があることを確認

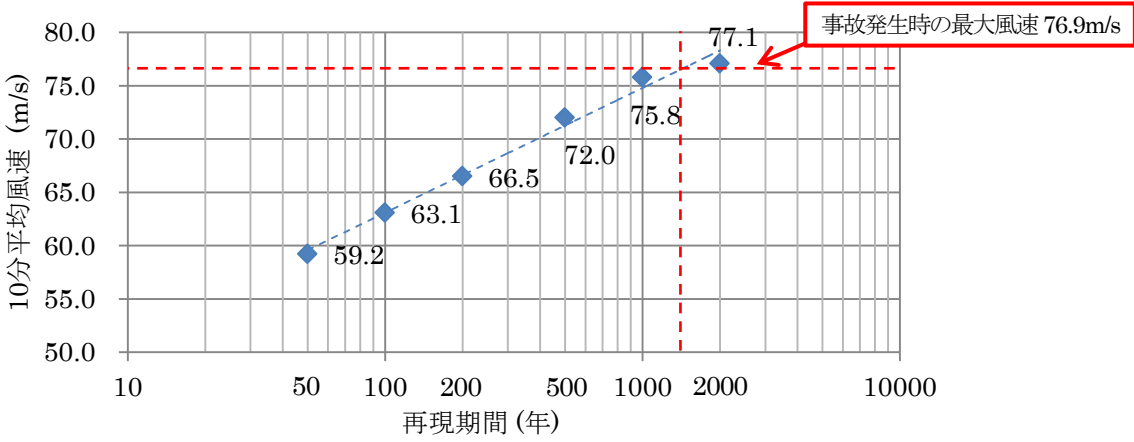
図 3-6 台風シミュレーションによる再現期間別の 10 分平均風速 (V<sub>ref</sub>)

風向特性を考慮した気流解析(台風シミュレーション)により肝付WFにおける50～2,000年再現期待風速を算出した(図3-6)。事故発生時に観測された最大風速76.9m/s(10分平均値)の再現期間は1,000～2,000年相当(台風の規模(接近時の中心付近の気圧945hPa)、台風のルート及び肝付WFの地形が複合的に影響し発生した極めて稀な事象)と想定される。

➡ 事故発生時の暴風は再現期間 1,000 年以上の極めて稀な事象であったことを確認
