1. ユーラス西目ウインドファーム発電所と事故の概要

- ① 日時
- : 2020年12月20日 18:25（当社社員が火災を確認した時刻）
- ② 状況
- : 2号機において火災が発生し、ナセルが全焼、ブレード根元部焼損。

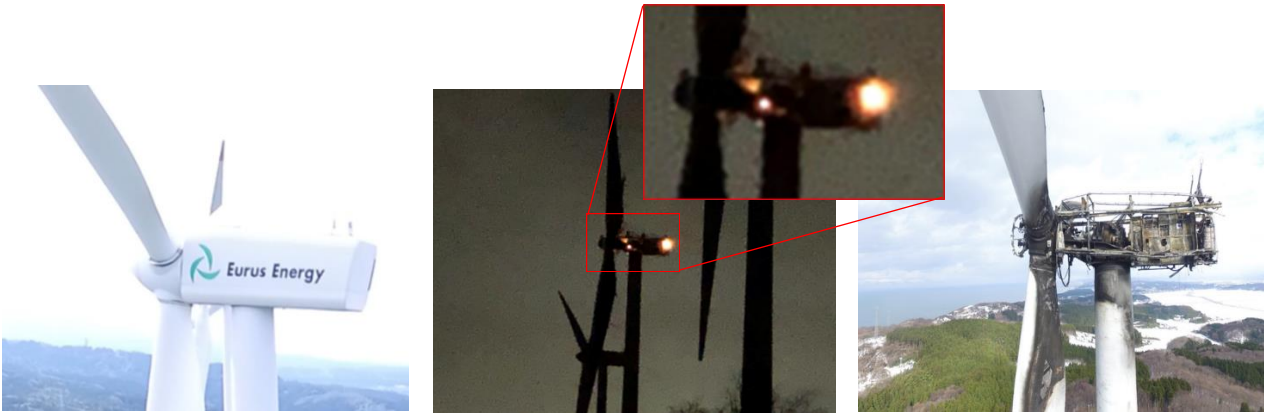
図-2 事故機の焼損状況

事故前の状況

事故当日の状況

事故2日後の状況

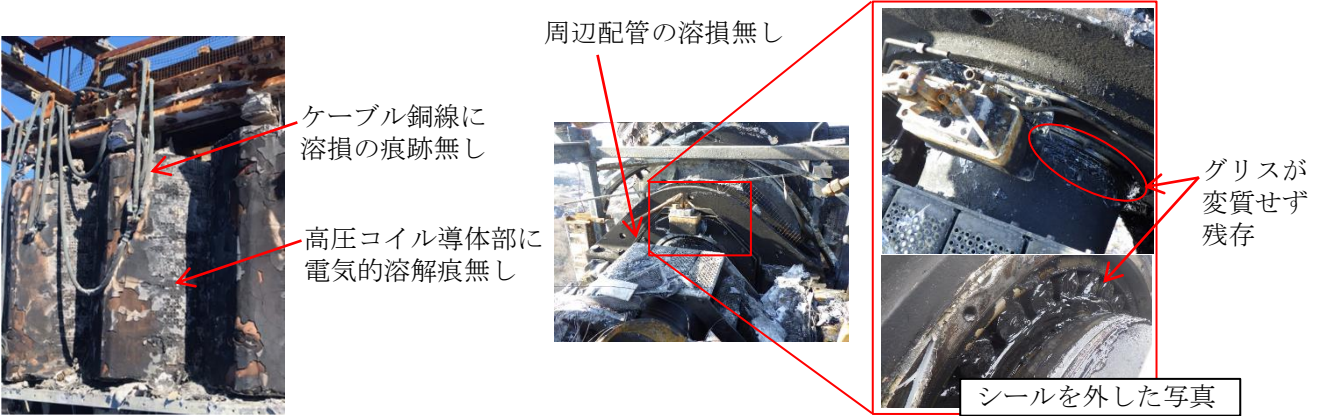
図-3 火災後の変圧器

| 評価対象 | 評価結果 |
|---|---|
| ②変圧器<br>【図-3】 | - ケーブル被膜は焼損しているが、ケーブル銅線は溶損無し<br>- 高圧コイル外装部の絶縁層は焼損しているが、コイル導体部に電氣的溶損無し |
| ③主軸<br>【図-4】 | - 周辺配管の溶損無し。また、グリスが変質しない状態で残存。<br>- 火災事故前に主軸温度異常に関するアラーム無し |

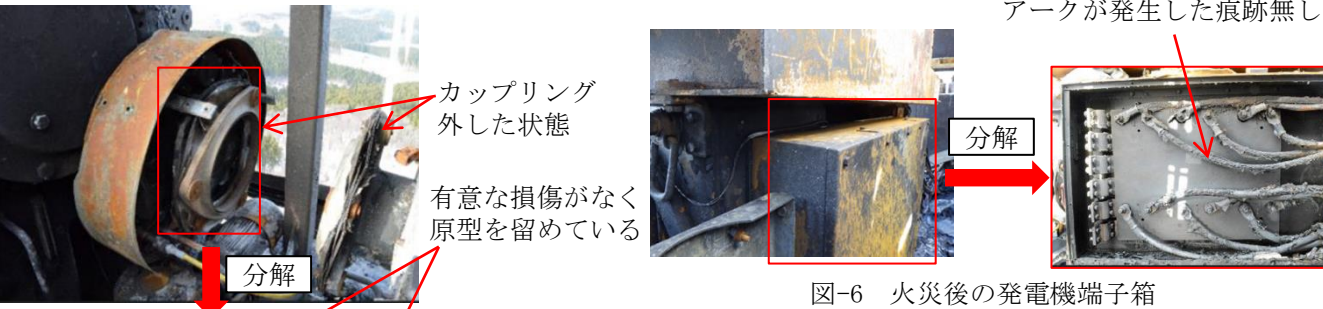
図-5 火災後の高速軸ブレーキ

| 評価対象 | 評価結果 |
|---|---|
| ④高速軸ブレーキ<br>【図-5】 | - ブレーキディスク、ブレーキパッド共に有意な損傷がなくほぼ原型を留めている<br>- 火災事故前にブレーキが動作した運転履歴は確認されていない |
| ⑤発電機<br>【図6～8】 | - 発電機端子箱内部のケーブルについて、被膜は溶損したがアークが発生した痕跡無し<br>- スリップリング、ブラシ共にほぼ原型を留めており、アークが発生した痕跡無し |

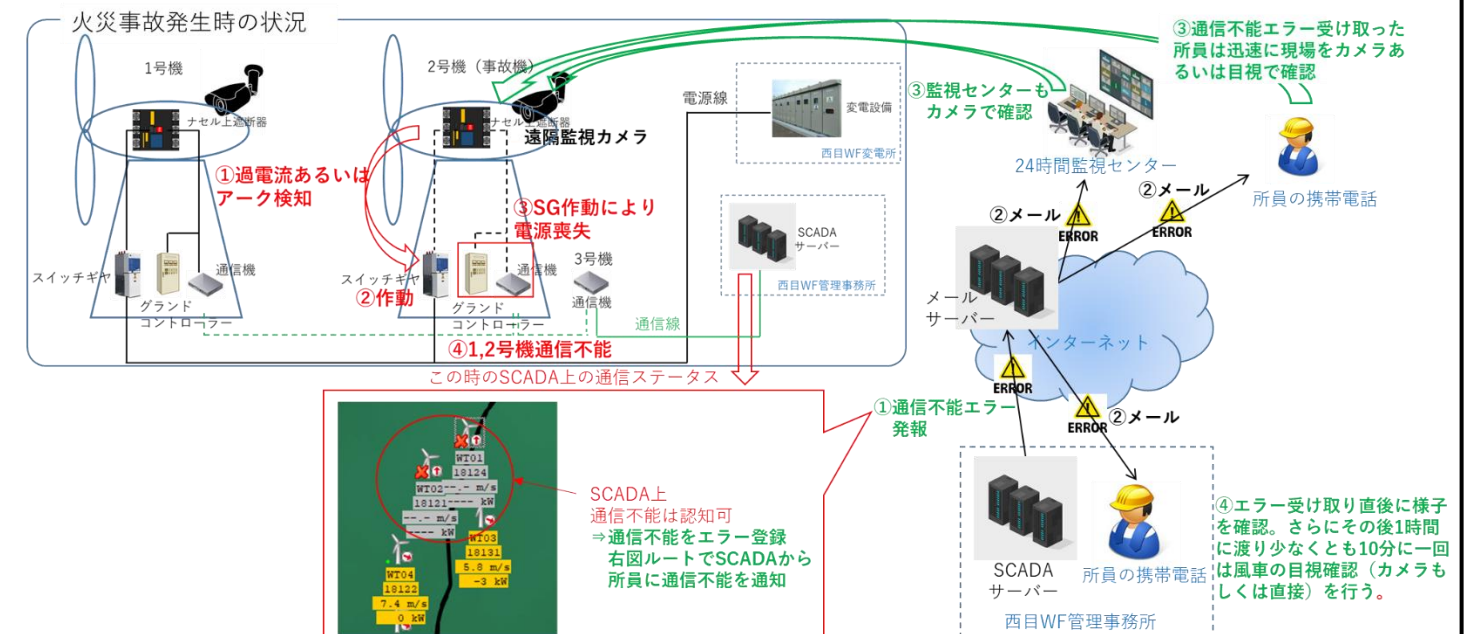
図-11 警報不動作の原因（赤字）と対策（緑字）

2. (2) 項の事故経緯に示すとおり、今回の火災事故において、当社所員は地元協力業者から通報があるまで火災発生を認知出来なかった。これは、出火に伴う電源遮断により、通信システムが正常に動作しなかったためと考えられる。

- ① DC リンクキャパシタ破損に伴い、過電流あるいはアークが発生。
- ② 過電流あるいはアーク発生に伴い電源遮断装置であるスイッチギヤが作動
- ③ 電源遮断により、通信機への電源供給が断たれ、通信システムが停止
- ④ 直列の通信回路構成であったため、同時に 1 号機の通信システムが停止)

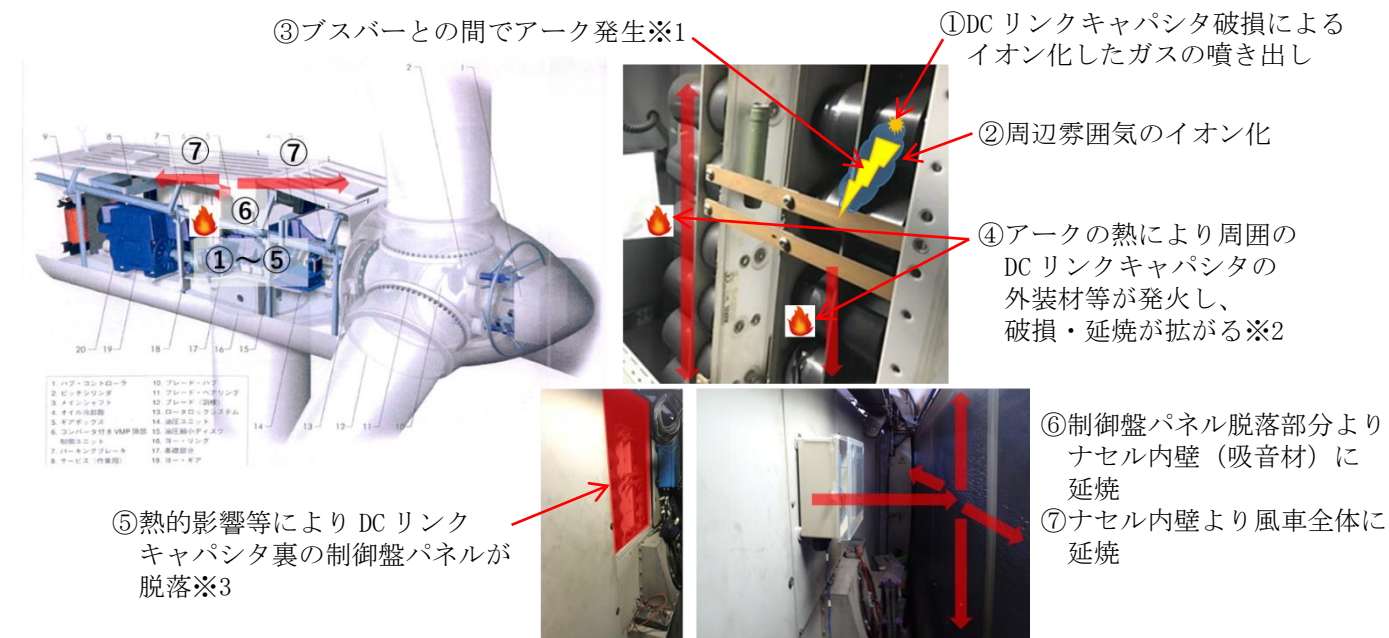
図-9 想定される延焼フロー

| 評価対象 | 評価結果 |
|---|---|
| ⑦制御盤 | - 火災発生時の撮影記録より、ナセル中央部（制御盤近傍）からナセル両端に延焼<br>- 制御盤内のDCリンクキャパシタの著しい焼損、その固定架台の溶損及びDCリンクキャパシタ近傍のスパッタ痕・アーク痕等の痕跡有り<br>⇒出火元の可能性が高いと判断 |
