岩屋ウィンドファーム発電所
11A号風車倒壊事故報告(別紙)

平成19年3月16日

(株)ユーラスエナジー岩屋

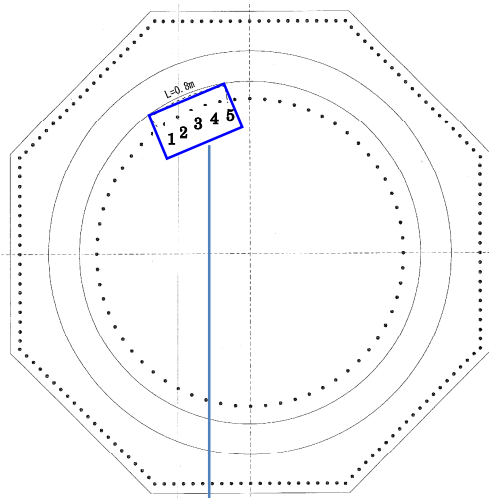
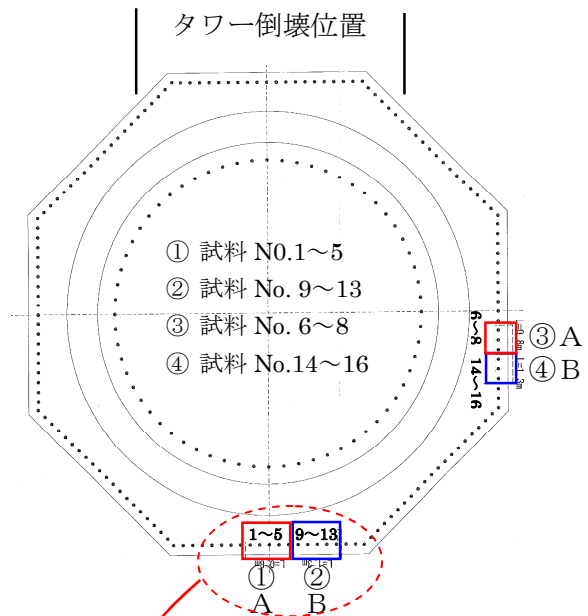
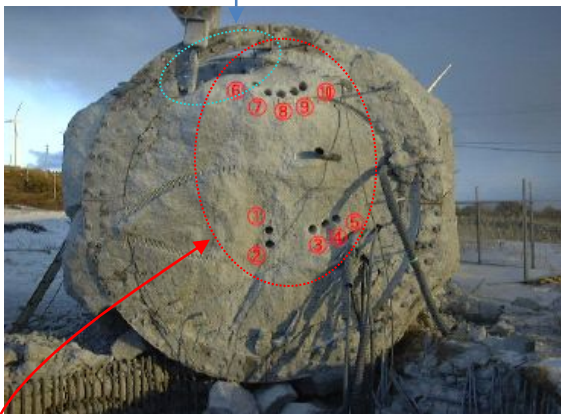
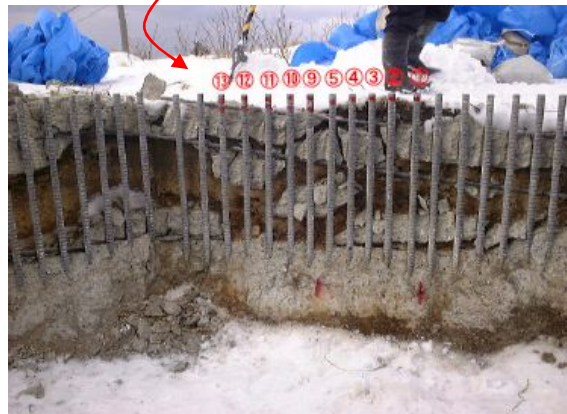
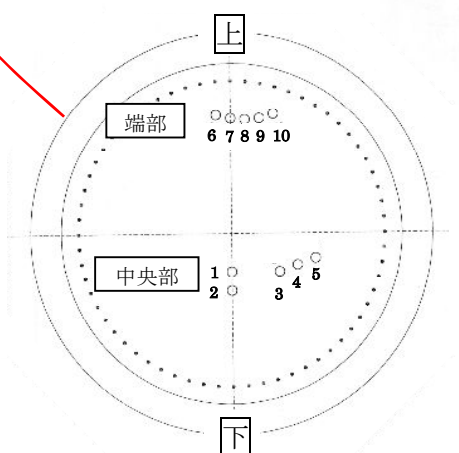
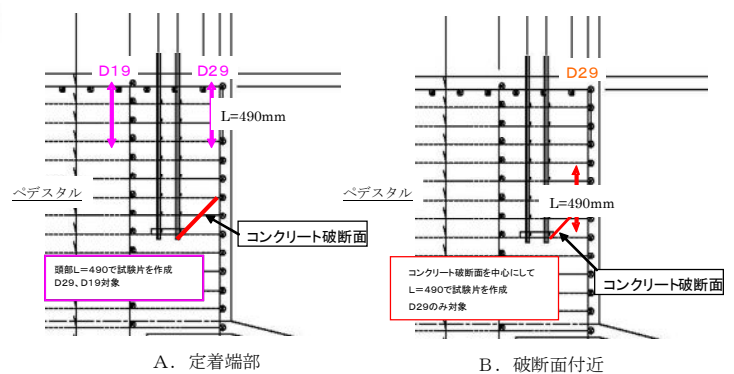
図5-2 材料強度試験片の採取状況

外周主鉄筋 D29 については，風車倒壊方向から時計回りに 90° 位置でコンクリートの一部をハツリ切出した試験片（破断部）と，破断面より上側から切出した試験片（定着端部）をそれぞれ 3 試料採取し，時計回りに 180° 位置で破断部から 5 試料，定着部から 3 試料採取した。

また，内周主鉄筋 D19 については，風車倒壊方向から 180° 位置からコンクリートをハツリ切出した試験片（定着端部）から 5 試料採取した。D19 は倒壊時に破断しているため，破断面近くは塑性硬化していると考えられることから，鉄筋の降伏強度が正しく求められるように，コンクリートを深くハツリ，鉄筋を採取した。

外周主鉄筋 D29 および内周主鉄筋 D19 の何れも JIS 規格値を上回っており，適正な鉄筋が使用されている。外周主鉄筋 D29 の応力～ひずみは，試験片の曲がりなどによる影響と考えられるバラツキが認められるものの，破断部と定着端部で差異はなく，概ね同様な傾向を示している。破断部の鉄筋に降伏した形跡は認められない。

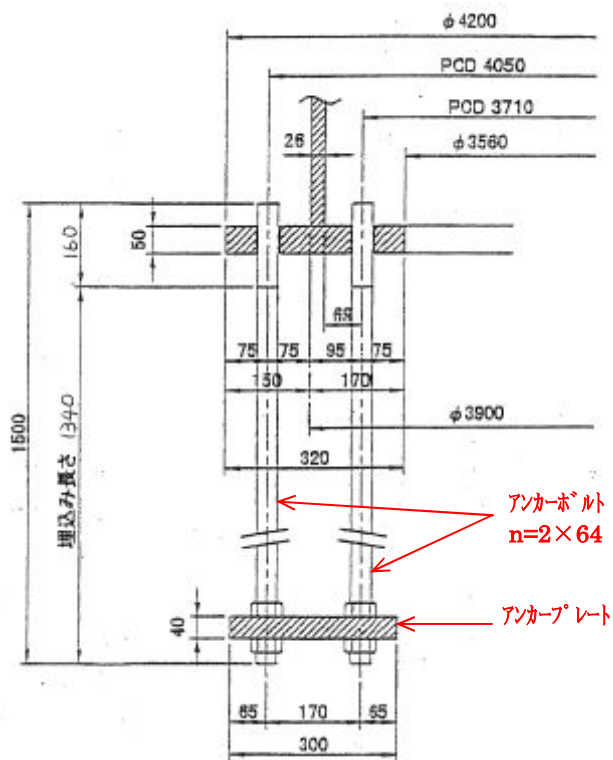
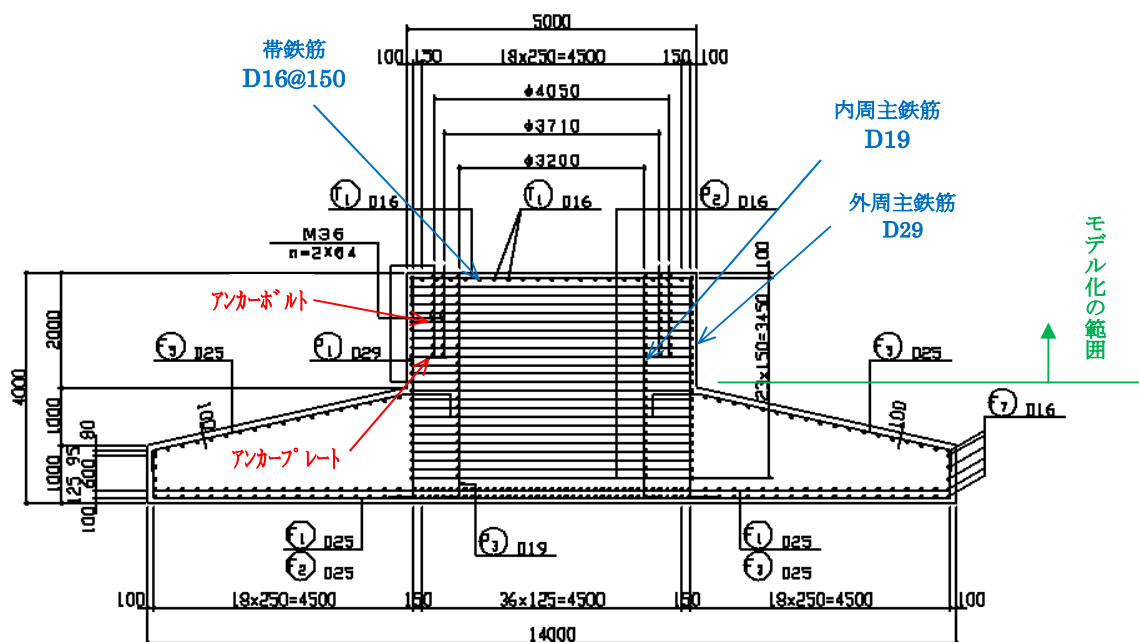
図5-4 11A号風車基礎ペデスタル部の配筋図

本解析の対象構造物は図2-2および図2-3に示す11A号風車である。風車基礎は，ペデスタル部において，アンカープレート付近でコーン状のせん断破壊面がみられたことから，構造解析にあたってはペデスタル部分に着目してモデル化した。

11A号風車基礎のペデスタル部分の配筋図を図5-4に示す。

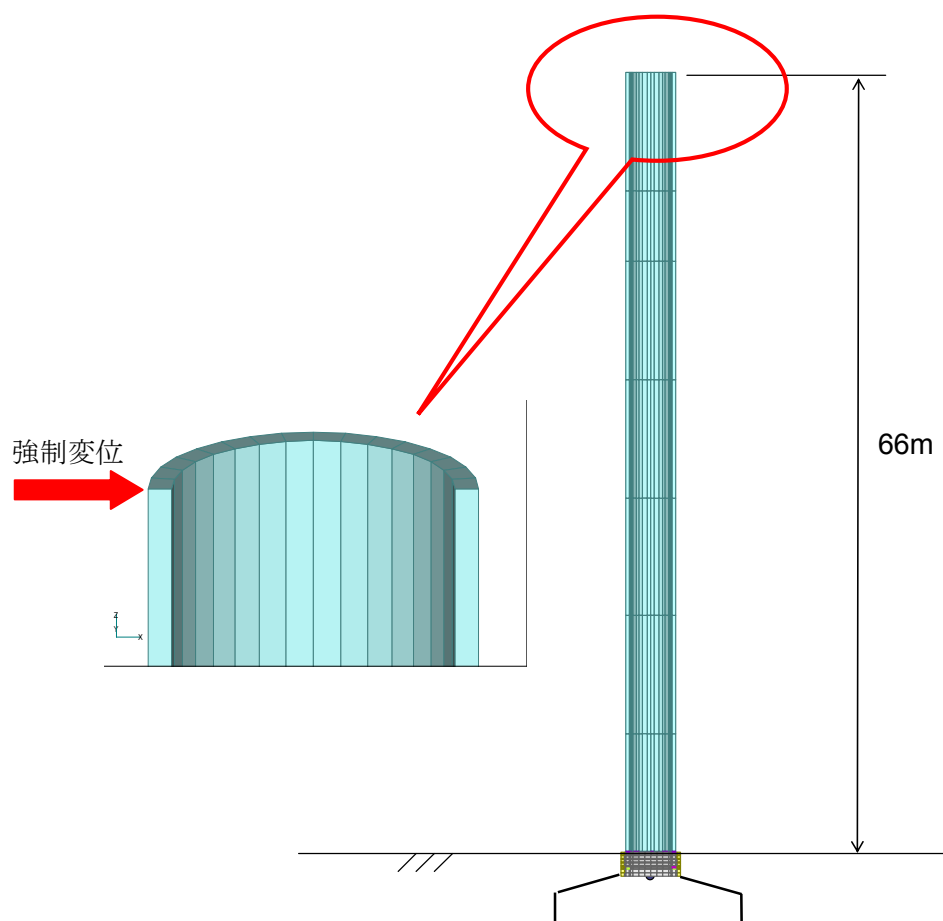
図5-5 解析モデル図(要素分割, タワー部)

転倒モーメントを耐力以後の軟化領域においても解析するために、ペデスタル(鉄筋、コンクリート、アンカーボルト、アンカープレート)とともに、タワーも一体としたモデル化としている。タワーおよびペデスタルのモデル化の概要を表5-4に、解析モデル図を図5-5～図5-7に示す。

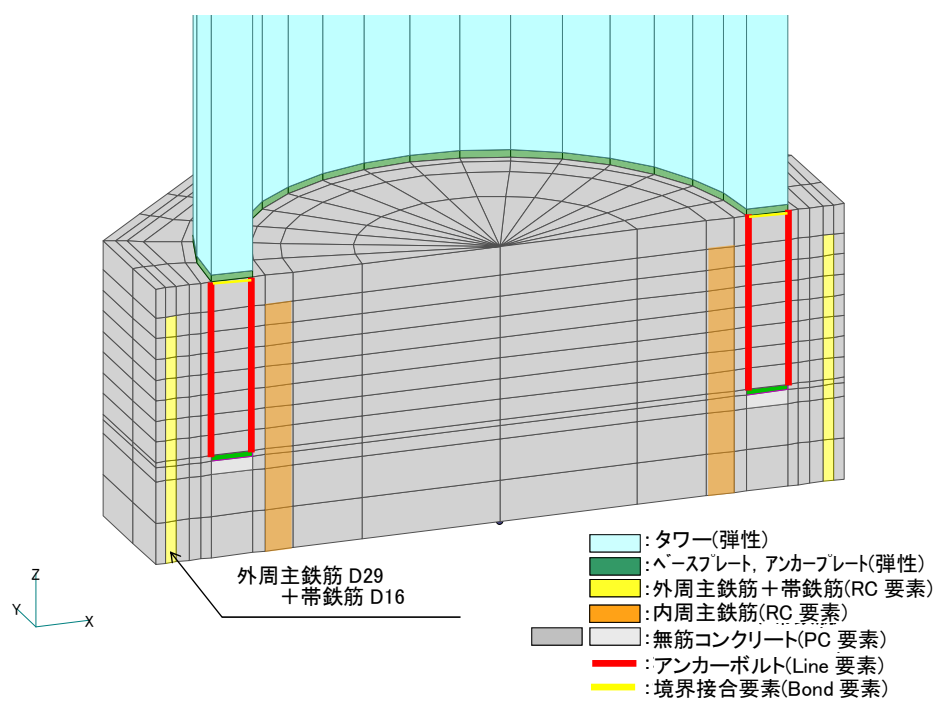
図5-6(1) 解析モデル図(C-1:かぶり 100mm, 要素分割, ペデスタル部)

- ・破壊限界抵抗モーメント～回転角の関係からその破壊限界抵抗モーメントを求めると、C-1（基本モデル）で 51,800kNm 程度、C-2（鉄筋かぶりの薄いモデル）で 49,400kNm 程度、C-3（外周主鉄筋 D29 がかぶり不良により機能しないと仮定したモデル）で 29,300kNm 程度となっている。この破壊限界抵抗モーメントは各解析ケースの基礎の耐力に相当する。
- ・解析から得られる基礎の耐力は $C-1 \div C-2 > C-3$ の順で、機構的にみても自然な結果を与えている。
- ・C-2 の基礎耐力は C-1 の 95%程度と、C-1 と C-2 で殆ど差がないのに対し、C-3 の基礎の耐力は、C-1 の 56%程度と小さな値となっている。

- ・変形図および主ひずみ分布から読み取れる破壊モードは、C-1（基本モデル）と C-2（鉄筋かぶりの薄いモデル）では、引抜き力の増大に伴い、アンカープレート下端から凡そ 45° 方向上部外側に向かってコーン状にせん断破壊面が形成され、外周主鉄筋 D29 の界面に沿って破壊するものである。
- ・C-1 と C-2 の破壊モードは、風車の倒壊現場で観察された破壊形態と良く似ている。
- ・C-3（外周主鉄筋 D29 がかぶり不良により機能しないと仮定したモデル）では、引抜き力の増大に伴い、アンカープレート直下のコンクリート要素を起点に水平方向に破断面が形成され、その面に沿って破壊するものである。
- ・C-3 の破壊モードは、風車の倒壊現場で観察された破壊形態と大きく異なる。

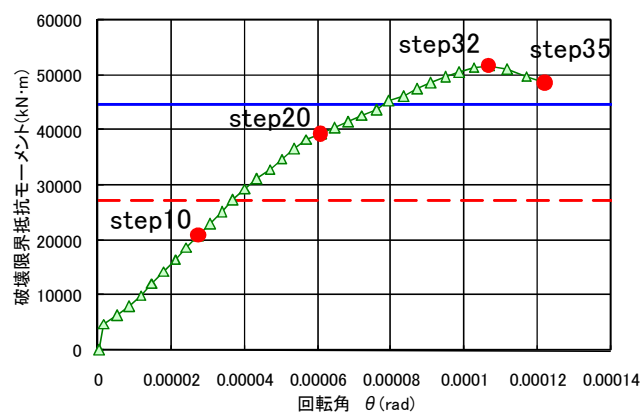
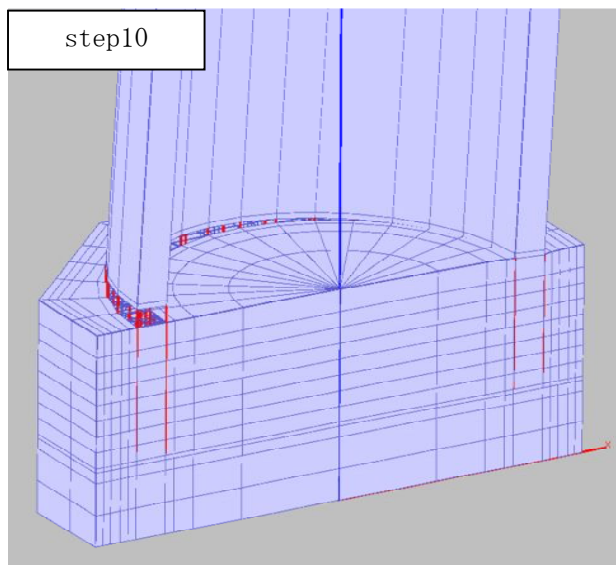
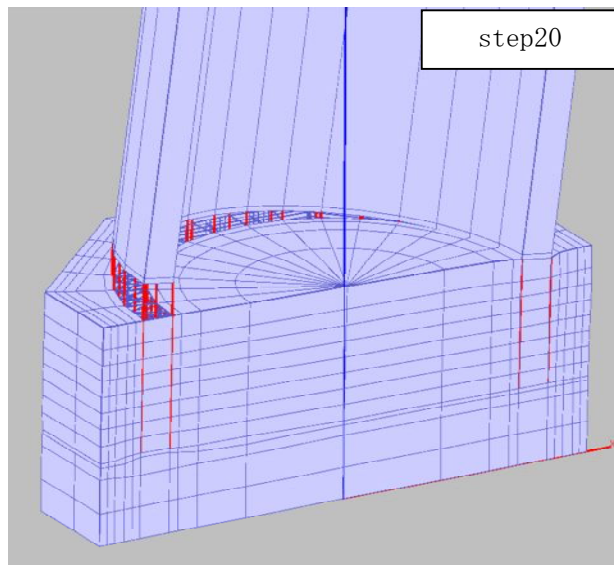
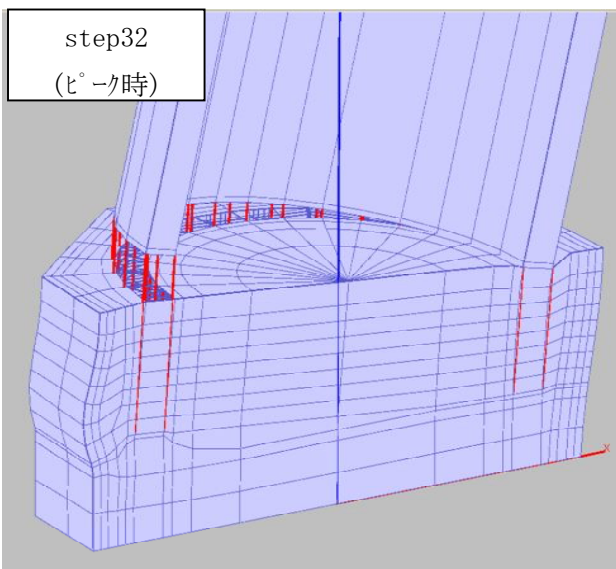
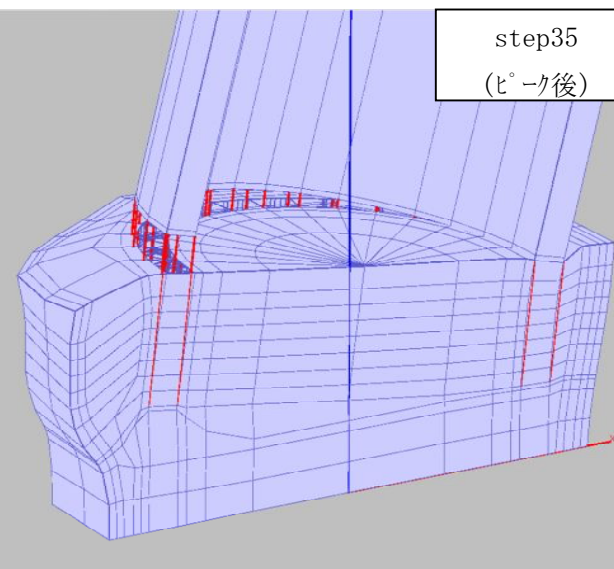
図5-10(1) 変形図(C-1:かぶり 100mm)

図5-10に各 step の変形図を示す。変位は 200 倍に拡大して表示している。図5-10(1)が C-1（基本モデル）、図5-10(2)が C-2（鉄筋かぶりの薄いモデル）、図5-10(3)が C-3（外周主鉄筋 D29 がかぶり不良により機能しないと仮定したモデル）の変形図である。

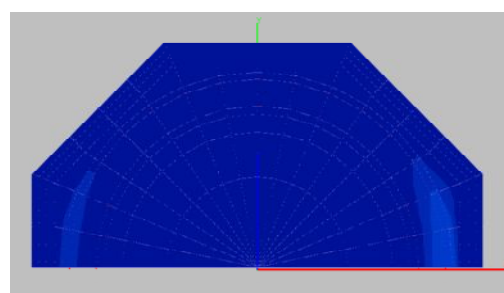
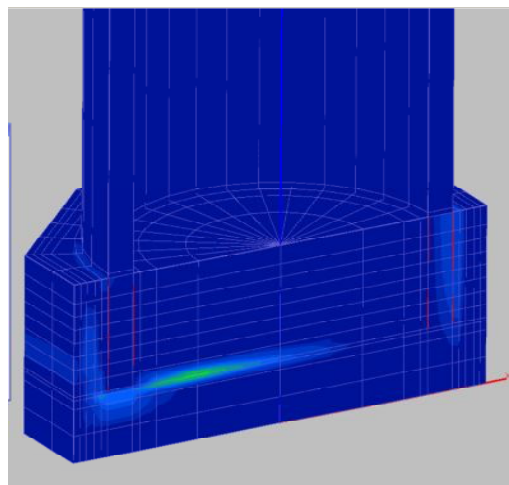
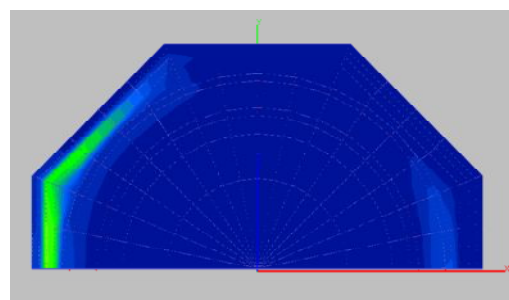
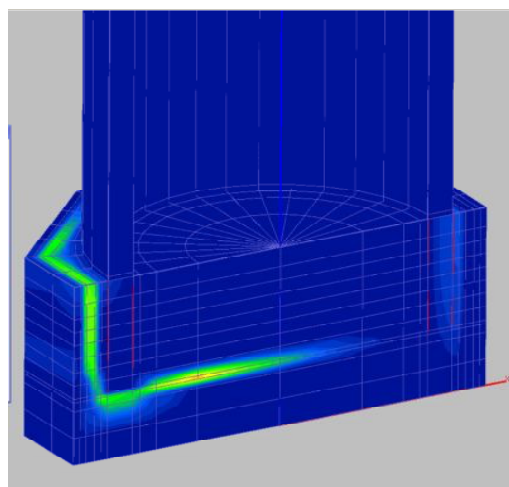
図5-11(1) 主ひずみコンター図(C-1:かぶり 100mm)

図5-11に各 step の主ひずみ分布を示す。図5-11(1)が C-1（基本モデル）、図5-11(2)が C-2（鉄筋かぶりの薄いモデル）、図5-11(3)が C-3（外周主鉄筋 D29 がかぶり不良により機能しないと仮定したモデル）の主ひずみである。

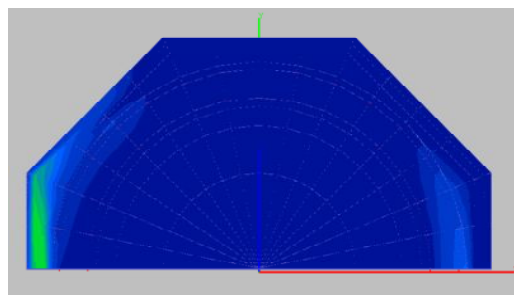
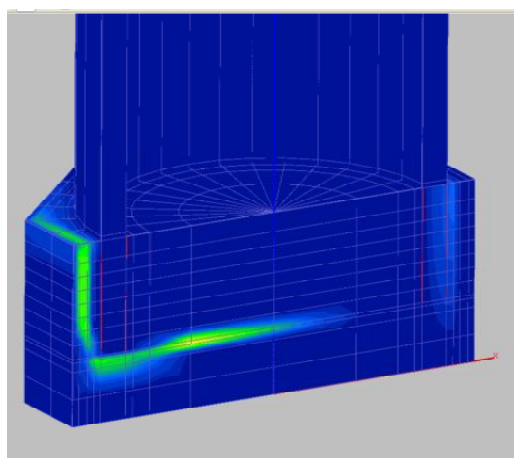
- C-1（基本モデル）もしくは C-2（鉄筋かぶりの薄いモデル）の解析結果から、かぶりコンクリートの寸法差は殆どペデスタル部の転倒モーメントに対する基礎の耐力に影響しないと考えられる。
- 外周主鉄筋 D29 がかぶり不良により、力学的に全く機能しなかった（C-3）とすると、実際の破壊モードと大きく異なることから、アンカープレートから進展したと想定される斜めせん断ひび割れが外周主鉄筋 D29 に到達するまでは、外周主鉄筋 D29 は構造的に機能（すなわち、斜めひび割れを誘導し、コンクリート部に斜めせん断圧縮力を形成するに足る剛性をコンクリート外周部に付与）したものと考えられる。
- 基礎の材料強度試験結果からも明らかなとおり、外周主鉄筋 D29 は降伏強度までは機能しなかったが、斜めひび割れが形成されたことから、外周主鉄筋 D29 とアンカープレートにはさまれるコンクリートに斜めせん断圧縮力が形成されたことは明らかである。少なくともアンカープレートからの斜めせん断ひび割れが外周主鉄筋 D29 に到達するまでは、定着せん断力に抵抗したと考えられる。
- 風車基礎の原設計では、アンカーボルト部の引抜きに対する検討は為されていないものの、材料強度試験結果（コンクリート、外周主鉄筋 D29、内周主鉄筋 D19）などを用いた基礎の破壊限界抵抗モーメントは 49,400kNm（C-2）であったことから、原基礎構造は、設計で考慮した最大転倒モーメント（暴風時、風速 60m/s）44,600kNm と同程度の耐力を確保できていたと考えられる。

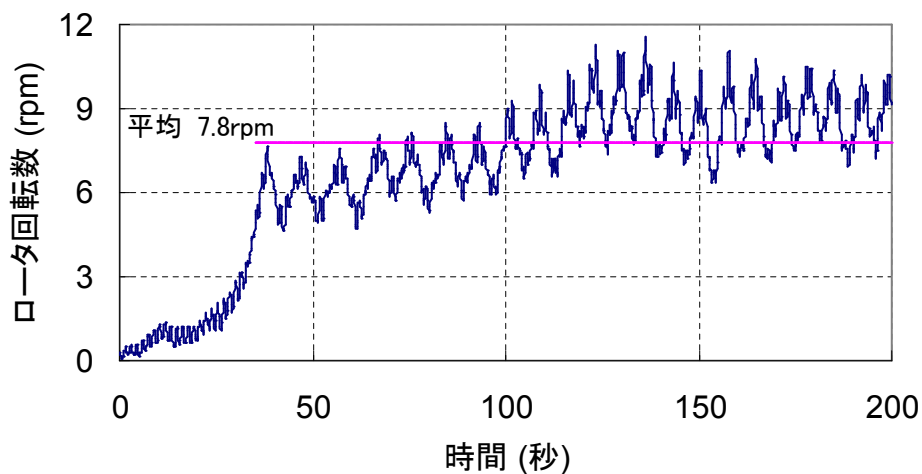
図5-17 過回転発生前のロータ回転数解析結果

本解析結果より，ロータ回転数は 8rpm 程度で安定することがわかった。1 月 8 日に実測されたロータ回転数および本解析結果から，B ブレード 1 枚が -80° を維持している状況では，過回転には至らないことが確認された。

- ① ブレード 2 枚がファイン状態になっても，残る 1 枚がフェザリングしていればロータ回転数は数回転程度で安定し，過回転には至らないこと。（図5-17参照）
これは，1 月 8 日の風車状況からも確認できる。（図3-2参照）
- ② 実測されたロータ回転数 38rpm 時の B ブレードのピッチ角度は -19° であり，ピッチ角度が -15° になると，風車基部に作用する転倒モーメントは基礎ペデスタルの実耐力 (49,400kNm) を超えること。
- ③ 実測から得られたピッチ角度の変化状況から，38rpm のアラーム (B ブレードのピッチ角度 -19° 程度) が記録された後に，B ブレードのピッチ角度が -15° に達することが十分にありうること。
- ④ 倒壊に至る風車挙動の推定結果の一例として，B ブレードのピッチ角度に時間変化を与えた解析から，ロータ回転数が 38rpm を超えた後，急激に上昇し，タワー基部に作用する転倒モーメントが基礎の実耐力を超え，倒壊に至ったことが裏付けられた。（図5-21参照）

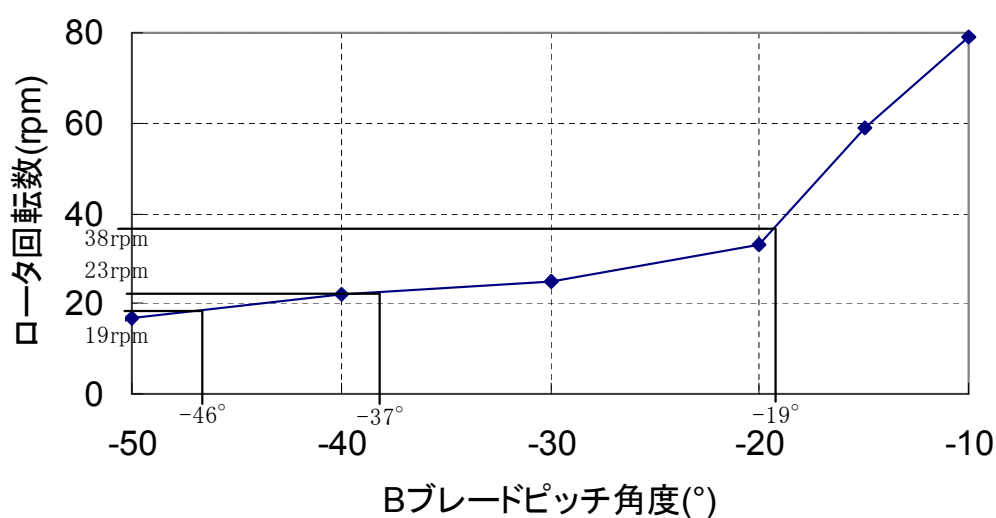
図 5-18 B ブレードピッチ角度とロータ回転数の関係

本解析結果(表5—7, 図5—18)から, Bブレードのピッチ角度が -46° 程度になるとロータ回転数は, 定格回転数の 19rpm となり, -37° 程度で 23rpm, -19° 程度で 38rpm にそれぞれ達することが確認された。

また, 図5—18からピッチ角度が -20° を超えると, ロータ回転数が急激に上昇することが, 図5—19からはピッチ角度が -15° の場合, タワー基部に作用する転倒モーメントは, 基礎の実耐力, 49,400 kNm を超えることがわかった。

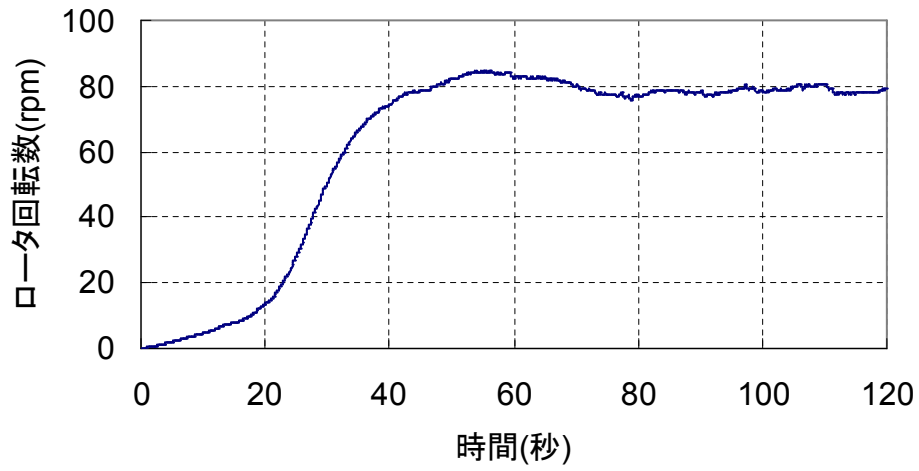
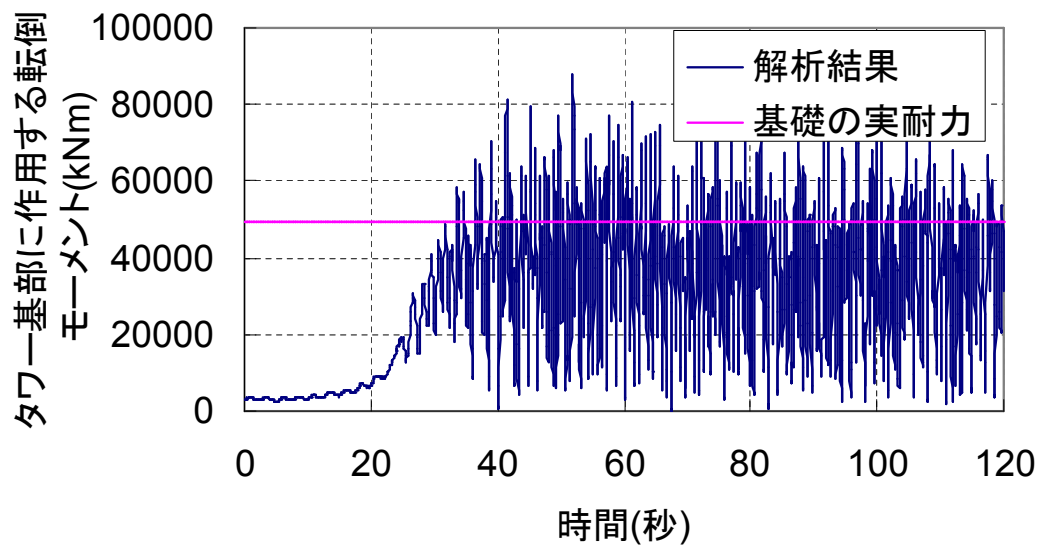
図5-20 ピッチ角度 -10° におけるロータ回転数と基部に作用する転倒モーメントの経時変化

また、B ブレードのピッチ角度 -15° におけるロータ回転数およびタワー基部に作用する転倒モーメントを図 5-19 に、B ブレードのピッチ角度 -10° におけるロータ回転数およびタワー基部に作用する転倒モーメントを図 5-20 に示す。

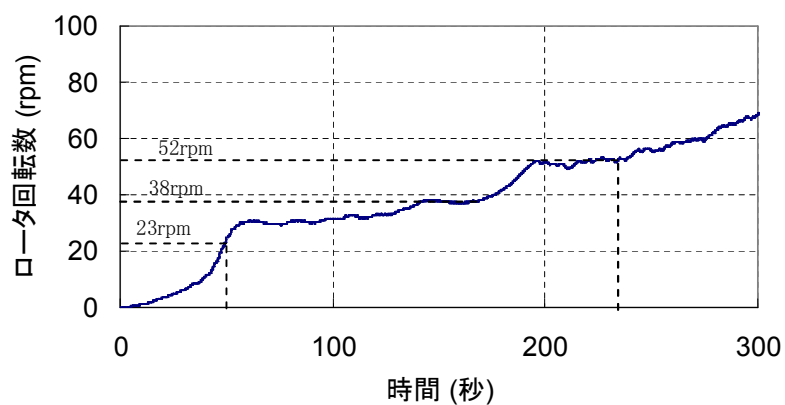
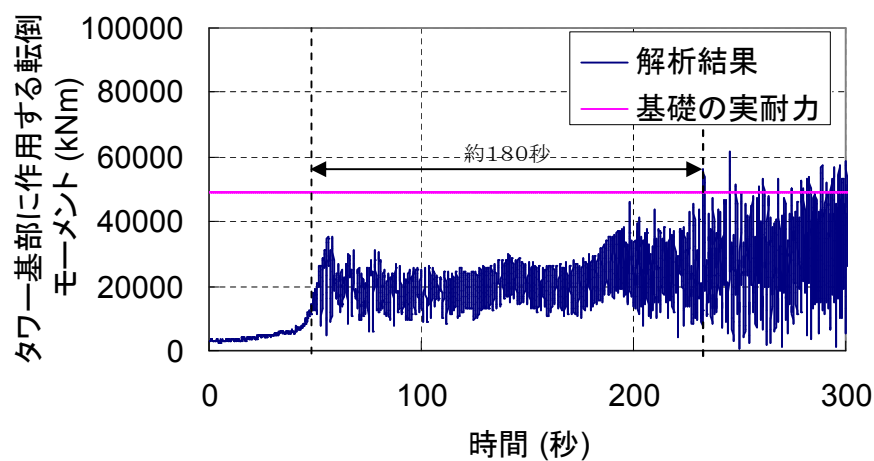
図5-21 ピッチ角度とロータ回転数およびタワー基部に作用する転倒モーメントの関係

変化を与えたピッチ角度とそれに対応するロータ回転数およびタワー基部に作用する転倒モーメントを図5—21に示す。

以上の解析より，風車ロータ回転数が上昇して過回転状態に至った場合，タワー基部に作用する転倒モーメントは基礎の設計値および実耐力を超過し，基礎破壊に至ることが判った。
