ユーラス肝付ウインドファーム 風車破損事故報告(中間報告)概要

1-3. 事故概要

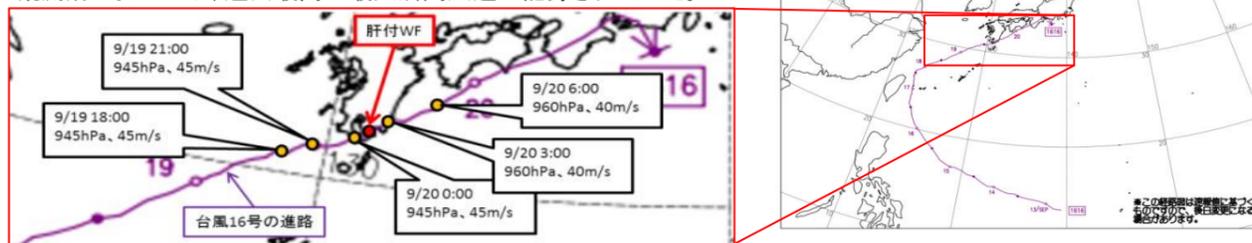
図2-1 台風16号の進路

事故発生当時には、台風16号が鹿児島県に上陸し、肝付WF周辺の観測所においては、過去最高の最大瞬間風速が記録されていた。

肝付WF周辺のアメダス観測所では9月20日午前1時30分ごろに台風の本が通過し、その前後で特に風が強くなった。鹿児島県上陸時に中心付近の気圧は945hPaであり、最大最大瞬間風速は午前0:40に内之浦で42.4 m/sを記録している。

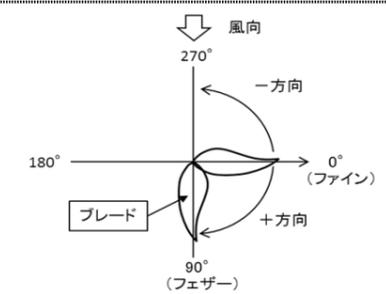
図2-4 ピッチ角

ピッチ角は図2-4のとおりとなっている。
