ユーラス河津ウインドファーム 風車破損事故報告(概要版)

1. 設備概要と事故概要

1-3. 事故概要

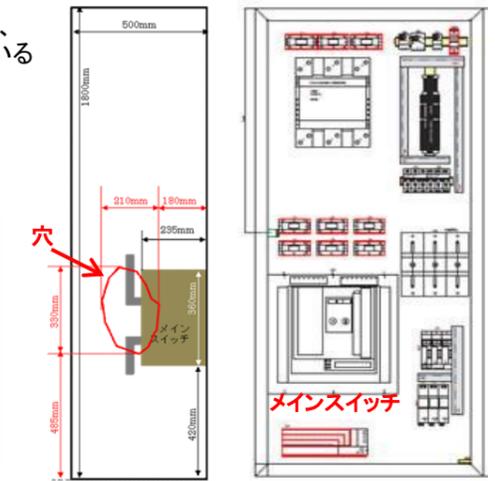
図3-2 タワー中間部690V制御盤の構造

タワー中間部制御盤については、690V系と400V系の2つに分かれているが、690V系の盤側面には、縦330mm、横210mm程度の溶損による穴が開いていることが確認された。
690V系のメインスイッチには絶縁性能を強化するために、絶縁板(ベークライト製)が設置されているが、全4枚とも溶損した痕が確認された。

今回の事故は、タワー中間部制御盤の690V側キャビネット内において、メインスイッチがトリップした際、L1相と制御盤本体(対地間)で地絡が発生、事故電流が流れたことによる高熱で制御盤内で発火を生じ、その後事故電流が遮断されても延焼が続いたことで、制御盤を焼損、更に電源ケーブル沿いにタワー上方へ延焼したと推定される。地絡に至った原因としては、メインスイッチ背面の絶縁板の位置にずれが生じていたことで絶縁板とメインスイッチ間に隙間が生じ、メインスイッチトリップ時に生じたアークが成長することにより絶縁が破壊され、地絡に至ったと推定される。
