# 苫前グリーンヒルウインドパーク 11号風車破損事故について（最終報告概要）

## 1. 苫前グリーンヒルウインドパーク（苫前 GHWP）と事故の概要

### (3) 事故の概要

- ・日時：2013年9月5日 4時44分頃
- ・状況：主軸破断によりロータハブ(ブレード3枚含む)が落下

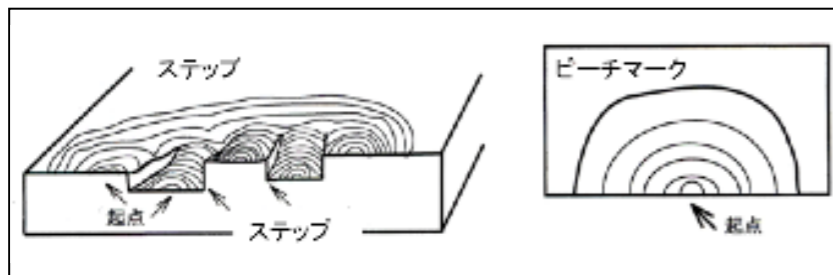
図-13 疲労破断面の起点部の特徴

疲労によって破断した部品などの破断面において、特に疲労荷荷が変化したときに観察される特徴的な様相を言い、その模様を海岸に繰り返し打ち寄せる波で浜辺の砂場が縞状に見える形態に類似している。ビーチマークの形成については、図13に示す。

疲労亀裂は複数の起点より生じる。その際に、巨視的にはほぼ同一の面に生じるが、微視的には面の位置は微小にずれている。亀裂が進展し合体しようとするとき、そのずれのところに段差が生じる。これを“ステップ”という。ステップの形成について図13に示す。

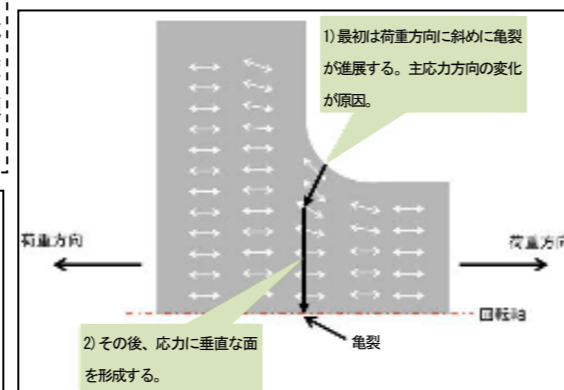
図-14 段付き部構造R部に発生する疲労亀裂の進展経路

- ・2011年12月に発生した軸受の焼き付きは、下記の理由から亀裂発生の原因ではない事を確認した。
- ・仮に、焼き付き時の疲労強度低下が原因で疲労亀裂が発生した場合は、主軸補修の旋削工程において、ステップ<sup>\*3</sup>と破断面の傾き<sup>\*4</sup>は、ともに削り取られており観察されない。しかしながら今回の破断面の観察では、これらの事象が二つとも確認できた事から、軸受の焼き付きに伴う、疲労強度の低下は、亀裂発生の原因ではない事を確認した。

繰り返し引張荷重を受ける丸棒に生じる疲労亀裂は、巨視的には最大応力方向に垂直な面を形成する。これに対して段付き構造のR部に生じる最大応力方向は、R部に沿って傾くことから、疲労亀裂は軸方向と垂直ではなく、図-14に示すような傾いた面を形成する。これを“破断面の傾き”と呼ぶこととする。

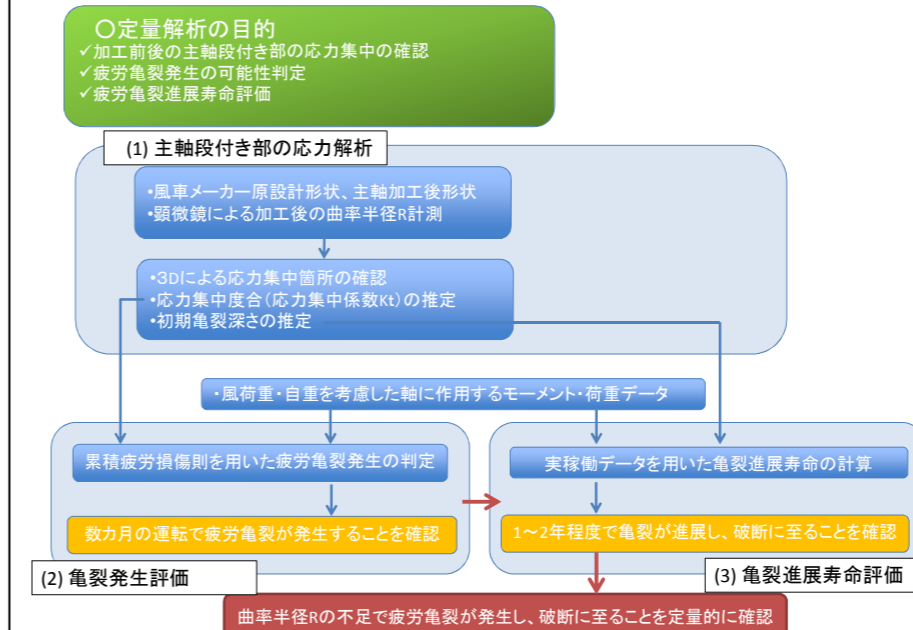
図-15 R10(設計形状)断面の応力解析

主軸段付き部 直径530mmの段付きR10(曲率半径10mm、実機設計形状)と、直径510mmの段付きR1、R2、R4(主軸加工後形状)の4ケースについて、有限要素法(FEM)により解析し、全体解析により応力の集中度合(応力集中係数Kt)を求めた。また、詳細解析により応力集中点の降伏領域から、初期亀裂深さを推定した。R1.72mm(実測形状)のKtを正確に求めるため、段付き部の詳細解析を行った。

- ・加工後の形状において、主軸段付き部R部の円周方向に応力集中が確認された。
- ・Ktは、R1.72mmではR10mmに対して約1.8倍となった。
- ・応力線図断面を用い、応力集中点における降伏領域の大きさから初期亀裂深さを約2mmと推定した。
