1. ユーラス肝付ウインドファームと事故の概要

1.1. ユーラス肝付ウインドファーム（以下「肝付 WF」）概要

1.2. 事故概要

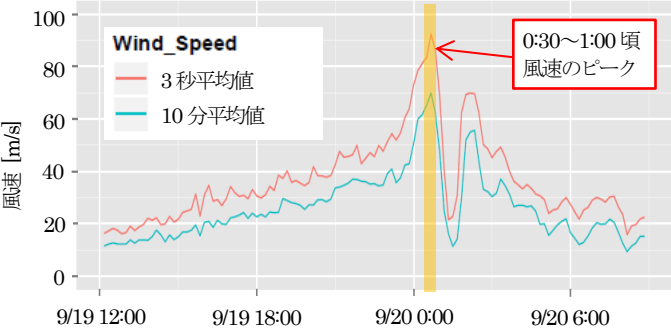
図 1-3 11 号機 風速

各風車の風速、風向の時系列の傾向はおおよそ同じであった。最大風速(3 秒平均値)を示した 11 号機のナセル風速計、風向計のデータを図 1-3、図 1-4 に例示する。風速は 0:30～1:00 頃にピークとなり、風向は 1:00～2:00 頃を境におおよそ南東方向から北西方向に変化していた。南東及び北西方向の風向は、風車が配置された北東方向に延びる尾根に直交するものであった。

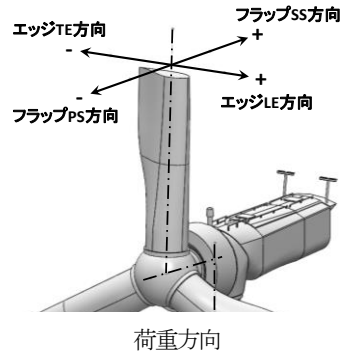
- ピッチ角がフェザーから変化したブレードには設計荷重を超える荷重が作用しうる
- ピッチ角がフェザーに保たれていた 11 号機には設計荷重を超える荷重はブレードに作用しなかった
